Ilmailumuseoyhdistys ry:n Tiistaikerhon vuosiraportti 2019

Tiistaikerhon entisöintiprojektit 2019

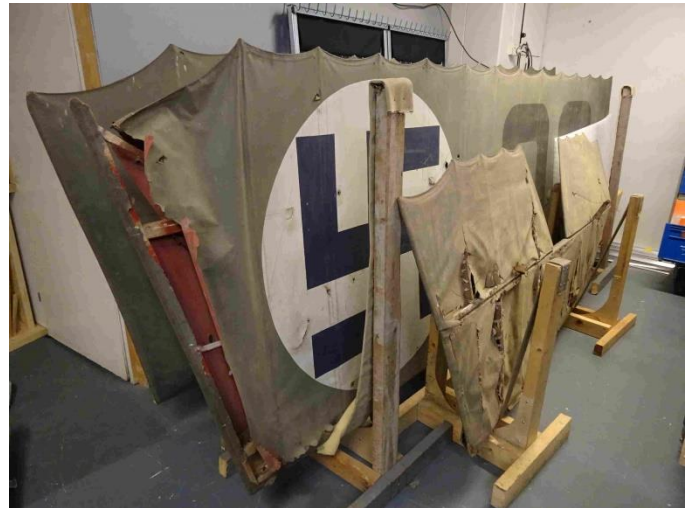
Kuntokartoituksessa todettiin Caudronin alasiipien olevan rakenteellisesti ehjät, mutta niiden kangasverhoilussa oli kymmenittäin reikiä ja repeämiä. Caudronin siipien kunnostus on pääasiassa kangasverhoilun vaurioiden korjaamista. Sama koskee vasenta korkeuspe-

räsintä. Sen sijaan oikeanpuoleisen korkeusperäsimen verhoilu oli niin rikki ja laho, että peräsin joudutaan verhoilemaan uudelleen.

Caudronin alasiivet sekä korkeusvakaaja/peräsimet Suomen Ilmailumuseossa

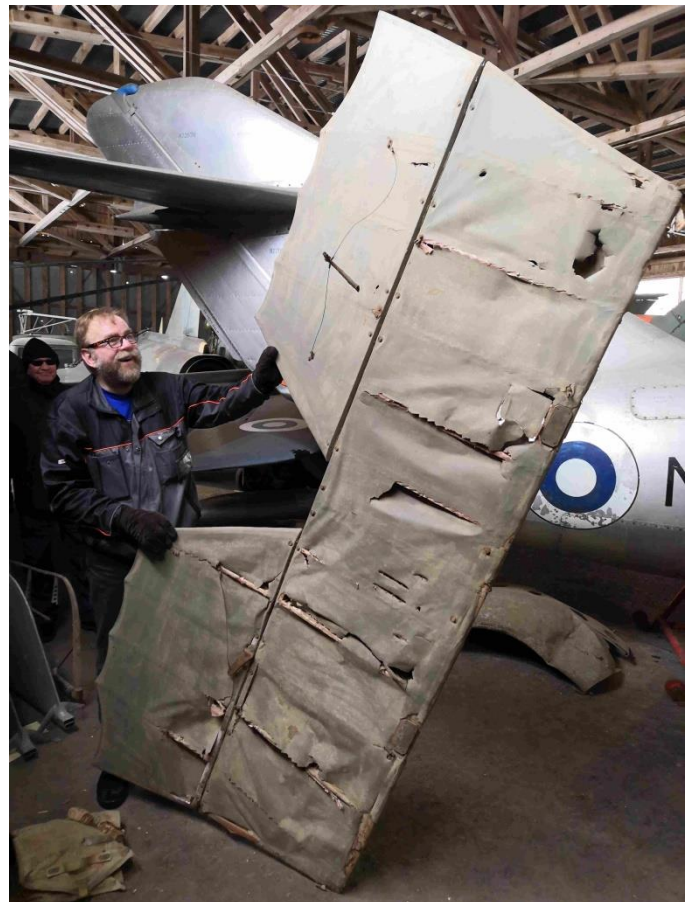
Caudronin korkeusvakaaja on mennyt pahoin kieroksi ja sen verhoilu on riekaleina. Koko vakaaja joudutaan riisumaan verhoilusta, purkamaan osiinsa, oikaisemaan sekä kokoamaan ja verhoilemaan sitten uudestaan.

Huonossa kunnossa olevan korkeusvakaaja ja korkeusperäsimet odottavat kunnostusta

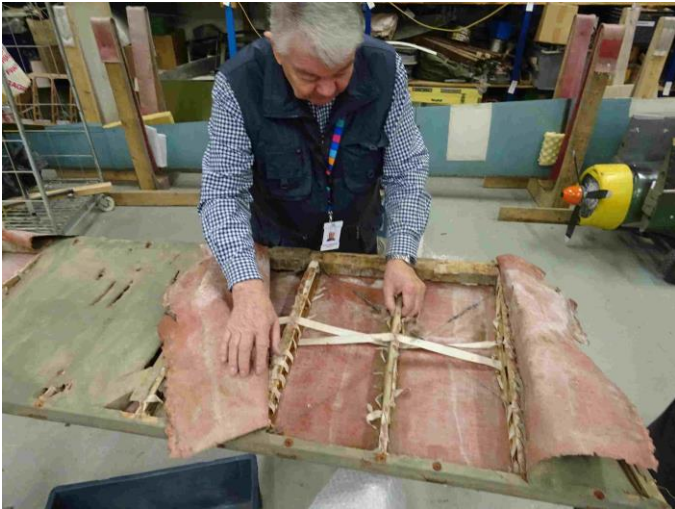
Caudronin osien kunnostus käynnistyi kesäkuun alussa, kun Kurki oli toimitettu Vesivehmaalle. Kunnostus aloitettiin purkamalla osiinsa pahoin kieroksi mennyt korkeusvakaaja.

Korkeusvakaajan verhoilua puretaan

ja, joten ne on uusittava. Kaarista uusittiin lopulta vain vaneriosa, sillä kaarien puiset ylä- ja alalistat (paarteet) voitiin säilyttää.

Vakaajan purkamisen yhteydessä huomattiin, että vakaajan kaaret olivat kaikki pahasti laho-

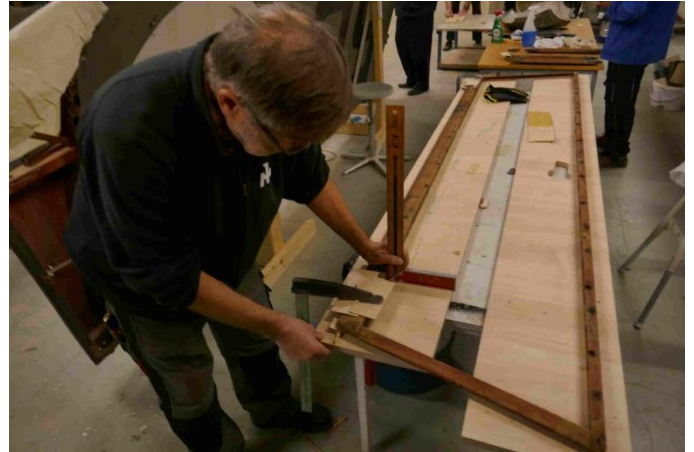
Korkeusvakaajan märkiä johto- ja jättöreunan listoja kiinnitetään pöytätasoon suoristumaan

Vakaajan kieroksi menneet johtoreuna- ja jättöreunalista oikaistiin liottamalla niitä pari viikkoa vedessä ja pakottamalla ne sitten likomärkinä suoriksi tukevaa alustaa vasten.

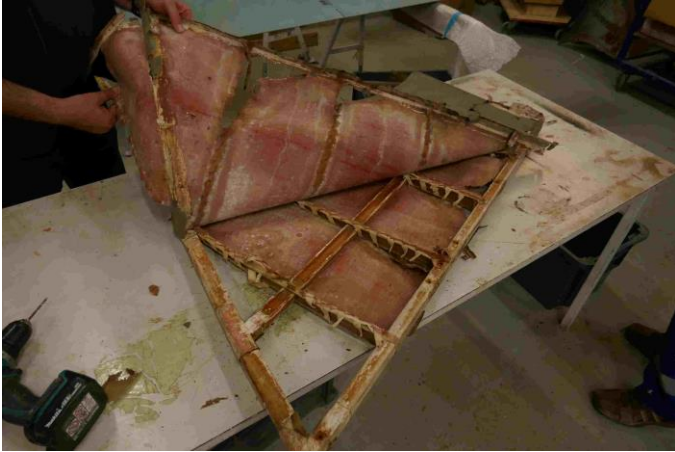
Oikean puoleisesta korkeusperäsimestä poistettiin kokonaan huonoksi mennyt kangasverhoilu. Sen jälkeen peräsimen puinen ranko puhdistettiin ihmesienellä ja lakattiin Le Ton-

Oikeanpuoleisen korkeusperäsimen verhoilua riisutaan

kinois -lakalla. Peräsimen katkennut jättöreunalanka uusittiin vastaavalla 1 mm vahvuisella teräslangalla. Peräsimen uudelleen verhoilua ennakoiden kaariin kiinnitettiin kangasnauhat verhoilukankaan ompeluseksi kiinni kaariin. Peräsimen verhoilun ryhdytään vasta, kun korkeusvakaaja on myös saatu verhoiluvaiheeseen.

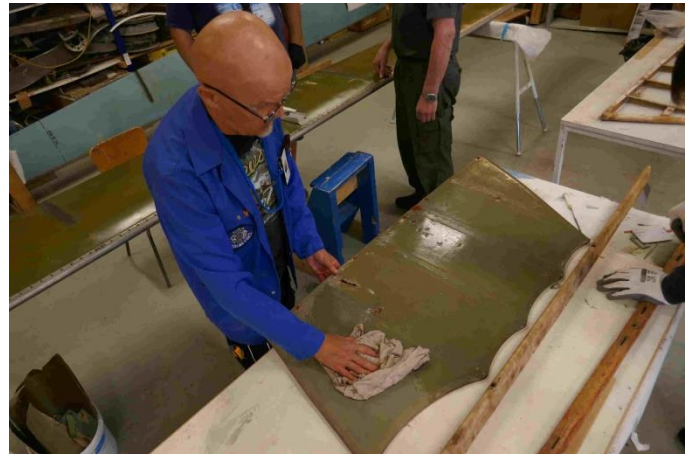
Vasemman puoleinen korkeusperäsini oli paremmassa kunnossa. Kangasverhoilussa oli toki muutamia reikiä ja sen pinta likainen. Peräsimen kangasverhoillut pinnat puhdistettiin ja siinä olleet toistakymmentä reikää paikattiin. Reikien liepeet ommeltiin ensin kiinni toisiinsa ja päälle liimattiin kiristyslakalla puuvillakankaiset hapsureunaiset pakkalaput.

Vasenta korkeusperäsintä puhdistetaan

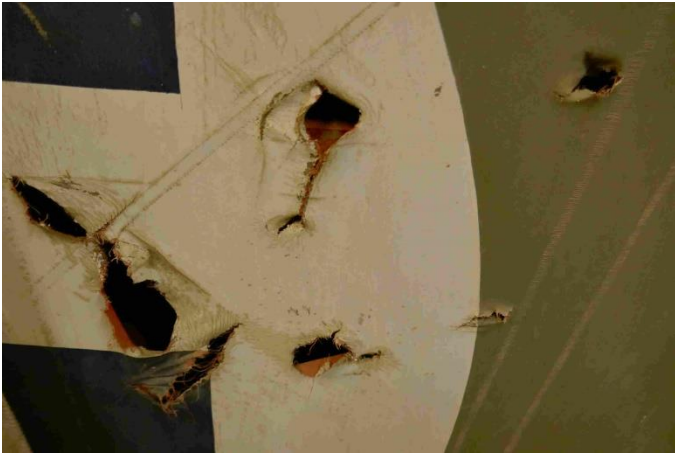
Siiven kangaspinnoilla oli yli 60 reikää tai repeämää. Sen lisäksi siiven kärjen verhoilukankaassa oli koko siiven levyinen paha repeämä. Siiven kärkiosa verhoiltiin uudella kankaalla viimeisen kaarivälin osalta. Siivessä olleet reiät ja pienemmät repeämät ommeltiin kiinni ohuella pellavalangalla. Ompelutyöt saatiin tehdyksi vuoden loppuun mennessä. Kangaspaikkojen kiinnitys vauriokohtien päälle siirtyi vuoden 2020 puolelle.

Reikiä vasemman siiven verhoilussa

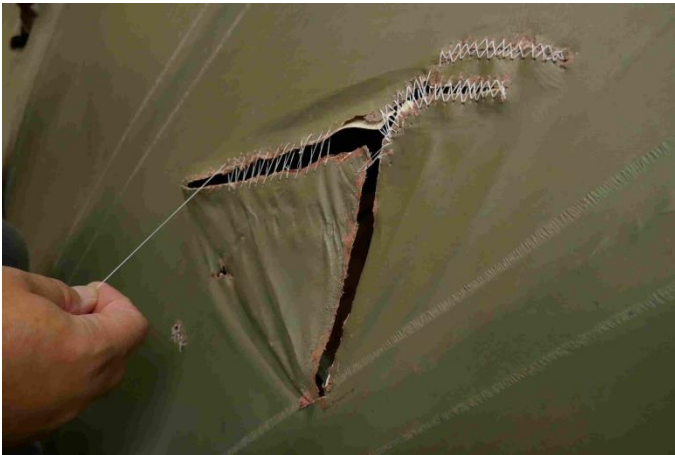
Vasemman siiven repeämää ommellaan umpeen

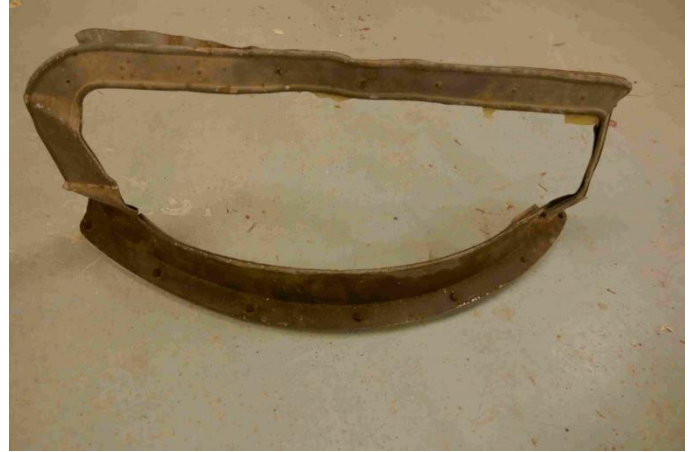
Etuohjaamon pahasti rutussa oleva tuulilasin raami oli ilman siinä ollutta alkuperäistä selluloidi-ikkunaa. Ikkunasta oli tosin raamissa jäljellä 1 mm vahvuisia paloja. Rutussa ollut ja ohuesta alumiinilevystä tehty tuulilasin raami onnistuttiin oikaisemaan ja korjaamaan ehjäksi. Korjattuun raamiin kiinnitettiin uusi 1 mm vahvuinen ikkuna, tosin ei enää selluloidista, jota ei ole enää saatavilla, vaan ikkunaruuu leikattiin polykarbonaattilevystä.

Rutussa oleva Caudronin etuohjaamon tuulilasin raami

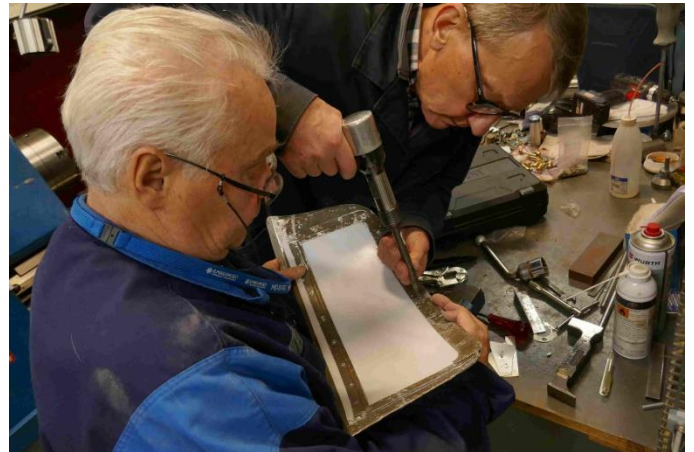
Suojakalvoista pleksilasia asennetaan korjattuun tuulilasin raamiin

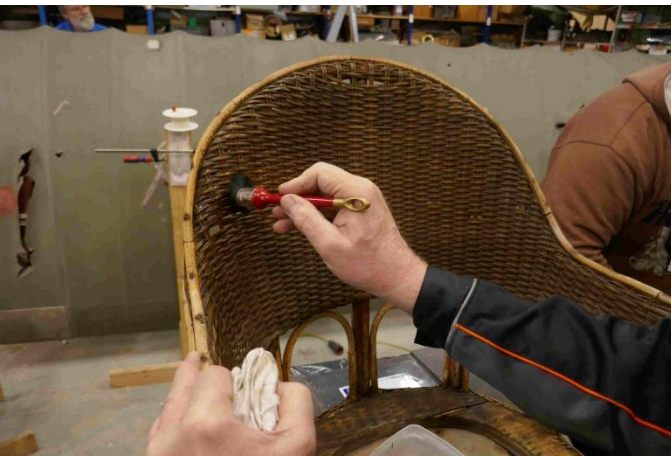
Etuhjaamon korituolimainen lentäjänistuin oli erittäin likainen. Istuintason korimainen punos oli mennyt aikanaan rikki ja korvattu vanerilevyllä. Istuimen koripunospintojen puhdistus oli hyvin hankalaa. On vielä harkinnassa, mikä olisi paras keino istuimen likaantuneen koripunoksen puhdistamisessa.

Etuhjaamon lentäjänistuin vielä paikallaan koneen rungossa Vesivehmaalla

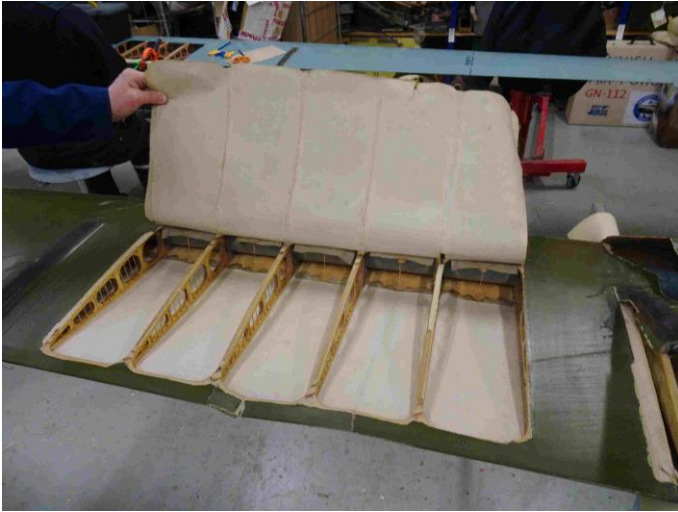
tu puiset johto- ja jättöreunan kaaret. Lavat on osin vaneri- ja osin kangas-verhoiltuja. Kummankin lavan kangasverhoilu on rikkoutunut useasta kohdasta ja puurakenteisessa jättöreunassa on murtumia.

Rikkoutunutta SM-1 helikopterin roottorin lavan kangasverhoilua

Kopterin käytönaikaisessa tilanteessa tuskin ryhdyttäisiin korjaamaan kopterin puurakenteisen roottorinlavan verhoilussa nyt olevia vaurioita, vaan vaurioitunut lapa vaihdettaisiin uuteen. SM-1 helikopterin kahden roottorinlavan korjaamisen tavoite onkin saada kopterin lavat ulkonaisesti ehjiksi. Roottorinlapojen korjaus tehdään kuitenkin noudattaen lavan alkuperäistä rakennetta ja verhoilua. Lapojen korjaus jakaantui kahteen tehtävään: Puisessa jättöreunalistassa olevien murtumien korjaamiseen sekä kangasverhoilussa olleiden vauriokohtien uudelleen verhoiluun.

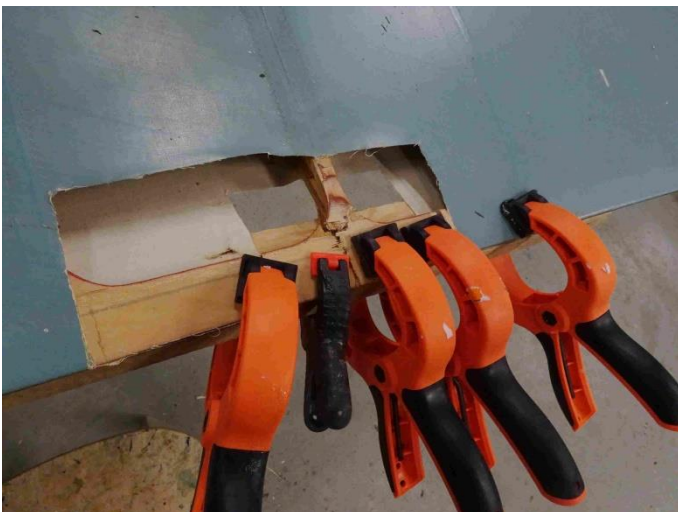
Roottorinlavan jättöreunalistan korjausta

Puisen jättöreunalistan korjaukset tehtiin poistamalla ensin listan murtumakohdista kangasverhoilu, jotta murtunut jättöreunan lista saatiin hyvin esille. Murtumakohdista otettiin talteen jättöreunalistan palaset. Ne puhdistettiin ja niistä koottiin liimaamalla ehjä lista. Muutamassa jättöreunan murtumakohdassa jouduttiin murtumakohta korvaamaan kuitenkin uudella puulistalla.

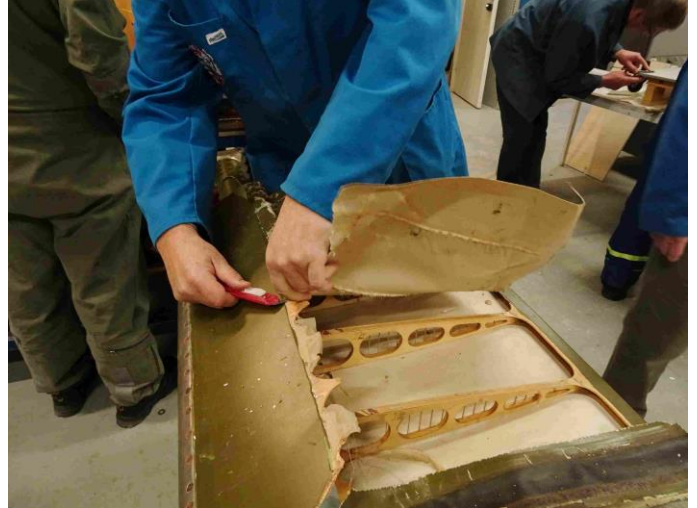
Vaurioitunutta lavan kangasverhoilua poistetaan

Lapojen kangasverhoilun rikkonaiset alueet riisuttiin verhoilusta, jonka jälkeen ne verhoiltiin uudella kankaalla. Kankaita ei kuitenkaan ommeltu alkuperäisen mukaisesti kiinni lavan kaariin. Uudet verhoilukankaat kiristettiin useaan kertaan kankaaseen sivellyllä nitroselluloosilakalla.
