Ilmailumuseoyhdistyksen Tiistaikerhon työraportti

HAUKKA I (HA-39) KONSERVIOINTIPROJEKTI; SYYSKAUSI 2013

YLÄSIIPPIEN PURKAMINEN SUOMEN ILMALUMUSEON PIHALLA OLEVAN TELTAN SUOJISSA

HAUKKA I:N KONSERVOINTI JA ENNALLISTAMINEN SYYSKAUSI 2013

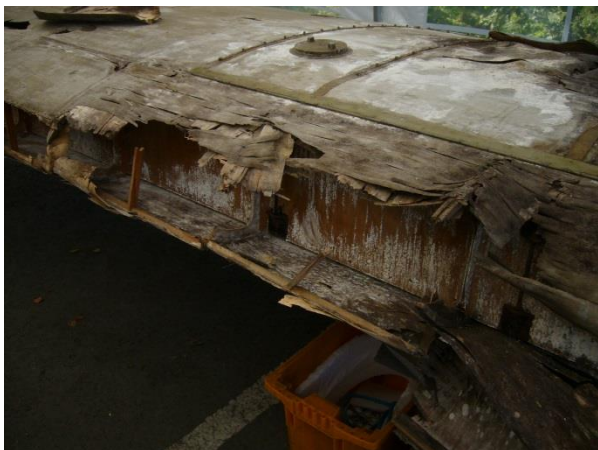
Haukka I:n yläsiivet ovat päässeet peräti huonoon kuntoon mm. kosteassa maakorsussa tapahtuneen säilytyksen seurauksena. Siipien kunnan tarkastuksessa todettiin, että valtaosa siipien mädästä ja homeisesta vaneriverhoiluista joudutaan poistamaan ennen siipien konservoinnin ja ennallistamisen aloittamista. Ennen siipien käsittelyyn ryhtymistä siipien tila dokumentoitiin valokuvaamalla ne perusteellisesti.

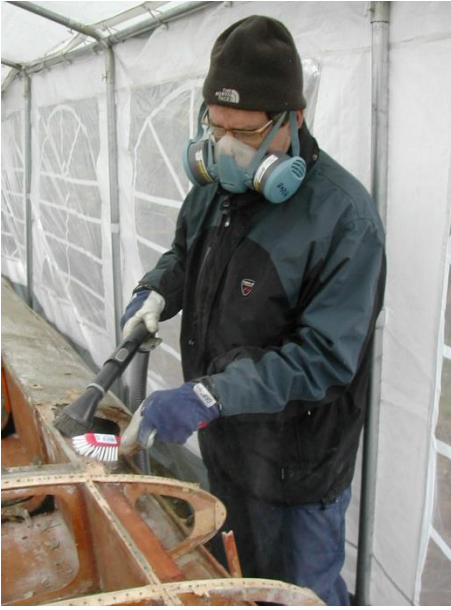
Yläsiiven yläpinnasta purettiin pois - siiven tyvestä laskien - vuodot 1, 2 ja 3 aina kaareen 8 asti. Tämä tarkoittaa, että osa kansallistunnusta poistui kolmannen vuodan purkamisen myötä. Laho verhoiluvaneri irtosi kaariin tehdystä naulauksesta useimmiten niin, että vaneri tuli vetämällä naulauksen lävitse, jolloin naulat jäivät töröttämään kaariin. Paikoitellen vanerin kiinnitys kaariin oli vielä hyvin tiukka, jolloin vaneri repeytyi kaareen tehdyn kiinnityksen kohdalla ja kaareen jäänyt vaneri piti irrottaa pala palalta.

Verhoilun alta paljastuneet pahoin homeessa olleet siipirakenteet imuroitiin rakenteiden pinnalla olleesta homeesta. Sen jälkeen ne käsiteltiin alkoholipesulla ruiskuttamalla runsaasti alkoholia (Sinolia) sumuna siiven rakenteisiin ja pyyhkimällä sen jälkeen rakenteet puhtaaksi.

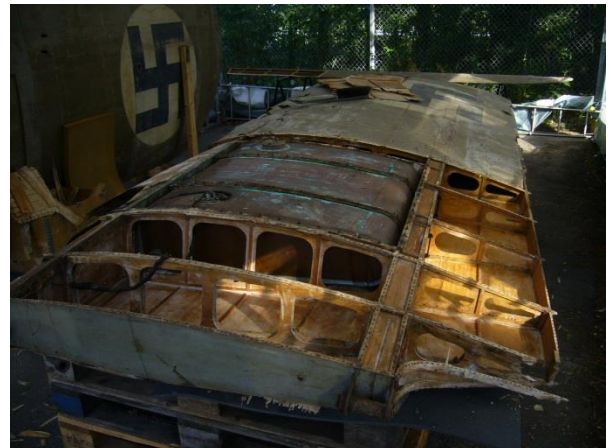
Polttoainetankin vanerinen kansi on reunoiltaan ja keskiosaltaan metallinauhavahvisteinen. Metallivahvistenuhat ovat pahasti ruostuneet ja jouduttaneen uusimaan. Metallinauhoissa on reikäjonot polttoainetankkia ympäröivissä kaarissa ja polttoainetankin pinnassa olevia lukkotappijonoja varten. Kussakin lukkotapissa on reikä lukkolankaa varten. Polttoainetankin kansi oli lukittu paikalleen pujottamalla metallinen lukkolanka kannen metallivahvistenuhojen rei'istä kohoavien lukkotappireikien lävitse. Pahoin ruostuneet lukkolangat eivät suostuneet irtoamaan vetämällä lankaa pois tappirivistön rei'istä. Lukkolanka jouduttiin poistamaan pätkimällä lanka osiin.

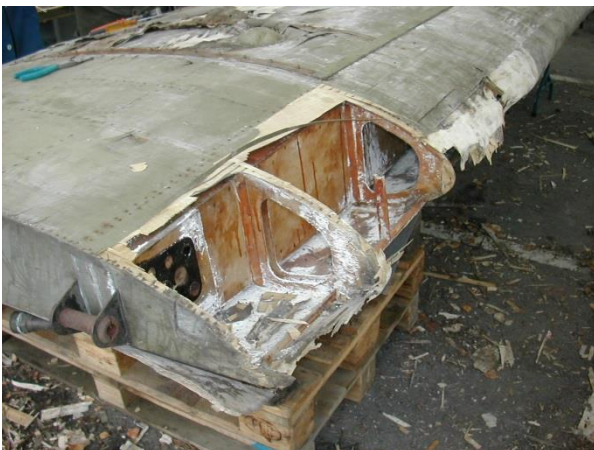
Purettiin sitten siiven tyviosan kahden kaarivälän levyinen pahoin lahonnut verhoiluvuota. Sen jälkeen purettiin pahoin lahonnut seuraava verhoiluvuota, joka kattaa kaarivälit 2-5. Polttoainetankin kotelo sijoittuu tämän vuoden rajaamalle alueelle.

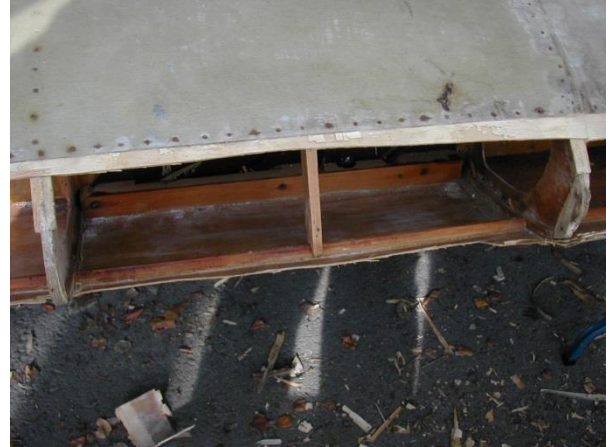
Purettiin siiven etureunan/torsion lahonnut vaneriverhoilu siiven tyvestä laskien yhdeksänteen kaareen saakka. Sen jälkeen torsion vaneriverhoilu osoittautui varsin terveeksi, eikä sitä tarvitse purkaa. Muutoinkin on todettava, että vasemman yläsiiven torsio on kaarirakenteeltaan ehjä, joten sen mallin pohjalta voidaan rakentaa oikean yläsiiven kokonaan tuhoutunut siipisalon etupuolinen osa eli torsio.

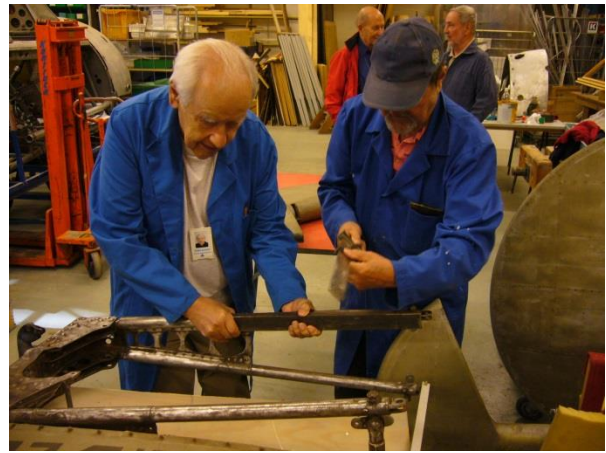
Kohta, josta salko oli taittunut, on rakenteeltaan omituisen ”heikko”. Päätettiin, että salko onkin tehty siltä kohtaa tahallaan heikoksi. Näin esim. kovan laskun seurauksena ei mikään muu koneen rakenne vaurioidu, kuin vain tämä periksi antava ja oikaistavissa oleva salko.

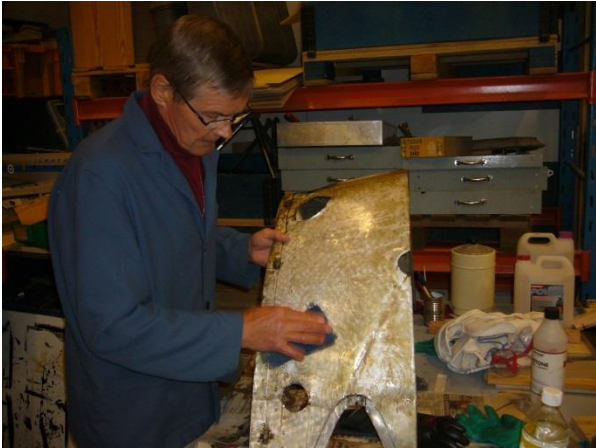
Suojuksesta puuttuu yksi alumiininen kiinnitysvarsi. Rakennettiin puuttuvan varren tilalle uusi käyttäen mallina olemassa olevia ehjiä moottoripukin suojuksen kiinnitysvarsia.

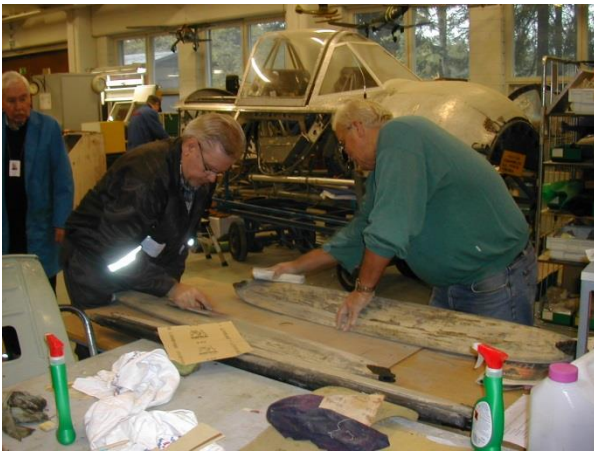
Paljastui, että lahonneiden päällyskankaiden alla puisten streevojen pinnat ovat pahoin mustuneet ja homeessa. Streevojen puupinnat hiottiin puhtaaksi niin homeesta kuin tummuksista kohdista.
