ILMAILUMUSEOYHDISTYS RY:N TIISTAIKERHON VUOSIRAPORTTI 2012

15. tammikuuta 2013

Lassi Karivalo
Tiistaikerholainen

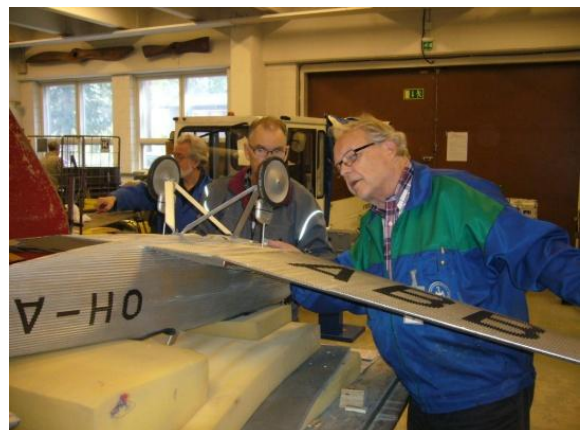
Junkers Junior 50 A Pienoismalli

Pienoismalli on ollut näytteillä II-hallissa. Ajan kuluessa se on saanut erilaisia vaurioita. Sen laskutelineet olivat mm. menneet rikki. Pienoismalli korjattiin tiistaikerhon toimesta. Samalla korjattiin siipiä niin, että niihin saatiin oikean koneen mukainen ”niksaus”. Tätä varten siivet irrotettiin ja ”katkaistiin” ja lopuksi liimattiin oikeaan asentoon.

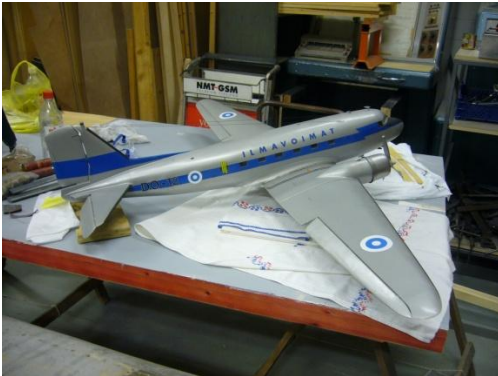
DC-3:n pienoismallin korjaus

Näyttelyssä on ollut esillä DC-3:n pienoismalli. Se oli saanut pieniä vaurioita.

Koneen ikkunoita oli irronnut liimauksestaan, laskuteline oli mennyt rikki ja antennit kadonneet.

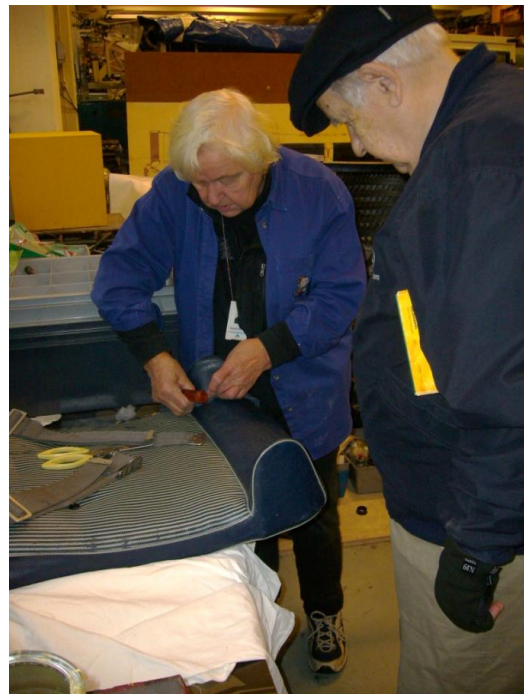
VL Tuisku (TU-178) Sokeri Sirkku

I-hallissa olevan Tuiskun rungon yläosan verhoilussa takaohjaamon takan oli läpireikä ja reiän lähellä useita paikkoja, jossa verhoilun maalaus oli ”rapissut”. Reiän korjaus kangaspaikalla tehtiin syyskuussa.

Syyskuussa reikä korjattiin paikkaamalla se kankaalla. Kangaspaikka kiristettiin maalamalla se vihreällä lakkamaalilla.

Paikka maalattiin ensin punaisella pohjaväriellä töpöttämällä maali paikan päälle vaahtomuovipalalla. Lopullinen maalaus tehtiin ”Tuiskun vihreällä”. Maalipurkissa ollut Tuiskun vihreä -tekstillä varustettu maali oli kuitenkin sävyltään museon Tuiskun maali-

pintaa vaaleampi. Sen vuoksi maalia sävytettiin mustalla, jolloin saatiin lähes Tuiskun sävyinen maali. Maalaus tehtiin taas töpöttä-

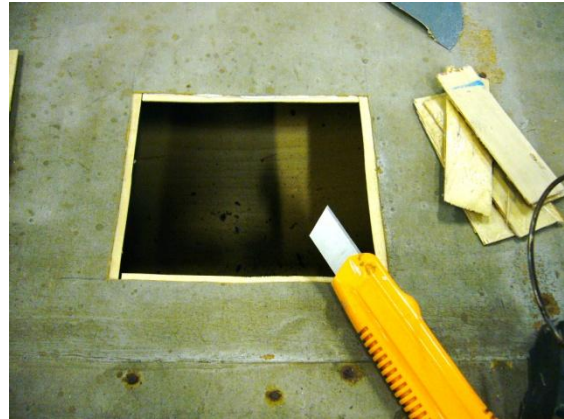
Koneen konservointi aloitettiin koneen siivistä. Niihin oli eri varastointivaiheessa tullut runsaasti verhouksen vaurioita. Ohut (1mm) verhousvaneri oli monesta kohtiin rikottu puhkomalla. Siipien verhouksen vauriot saatiin korjattua toukokuun alkuun mennessä.

Rikkonaisten kohtien korjaus aloitettiin leikkaamalla aukko rikkoutuneeseen verhoiluvaneriin ja paikkaamalla se uudella 1 mm paksuisella vanerilapulla. Uudesta vanerista tehdyt muutamat paikkaukset käsiteltiin harmaaseen maaliin kastelulla kangaspalalla. Näin ”valkoiset” paikat saatiin kohtuullisen aidon näköiseksi vastaamaan koneen siiven kulunutta harmaata maalipintaa.

vain rikkoutunut ”vanerikieleke” irti, korjattiin se ja liimattiin irtileikattu kieleke takaisin paikalleen. Tämä menetelmä onnistuu, jos rikkoutunut ”kieleke” on riittävän suuri. Irtileikattu vanerinelio tai irtileikattu kieleke tarvitsevat takaisinliimaukseen verhoilun aukkoon liimatut tukilistat. Tukilistat tehtiin seuraavalla tavalla.

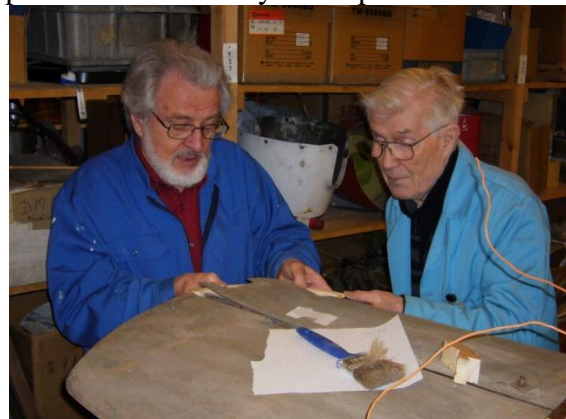
Sivuvakaajan yläreunasta oli vanerin liimaus irronnut molemmin puolin noin 25 cm matkalta. Liimaussauma puhdistettiin ja verhoiluvaneri liimattiin puristimin kiinni.

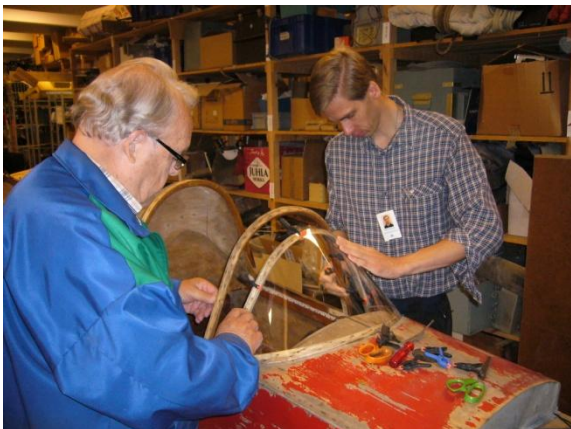
Ohjaamon kuomu

Kun koneen nokalle asennettiin moottori, se vaikutti sen verran koneen rungon muotoa muuttavasti, että sivuun kääntyvän kuomun etupleksi ei enää asettunutkaan tuulilasin kaaren loveen. Pienellä hienosäädöllä kääntyvän kuomun etuosan pleksi saatiin kuitenkin asettumaan paikoilleen. Etupleksin alaosaan jäi kuitenkin pieni aukko. Se paikattiin liimaamalla etupleksiin aukon täyttävä lisäpalanen.

Uusien pleksilasien leikkaamiseksi tehtiin ensi pahviset mallit tuulilasille ja kuomulle. Pleksit leikattiin sitten pahvimallien mukaan. Pleksinä käytettiin 1 mm paksuista polykarbonaattipleksiä. Pleksi kiinnitettiin ohjaamokuomun kaariin pienillä ruuveilla, joiden päät oli ensi maalattu mustiksi.

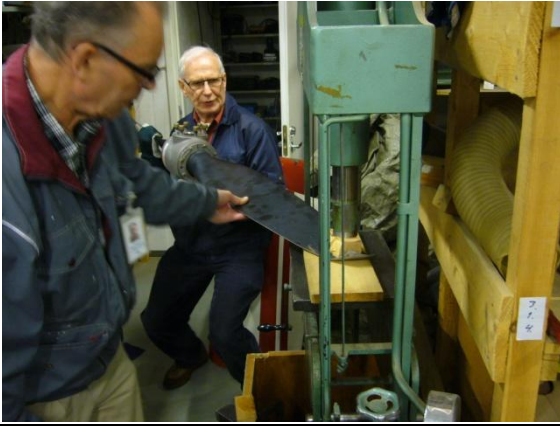
Vääntynyt potkuri

Alustavasti todettiin, että pakkolaskussa kärkejään vääntynyttä potkuria ei pystytä tiistaikerhossa oikaisemaan, vaan se vietäisiin oikaistavaksi Finnairin tekniikkaan. Oletamus nimittäin on, että potkurin kärki saattaa murtua sitä takaisin taivutettaessa. Päätettiin kuitenkin kokeilla, onnistuisiko potkurin oikaisu tiistaikerhon nestepressillä. Oikaiseminen onnistui. Oikaisun jälkeen vaurioituneet potkurin lapojen kärjet maalattiin punavalkoisin raidoin. Potkuri asennettiin paikalleen.

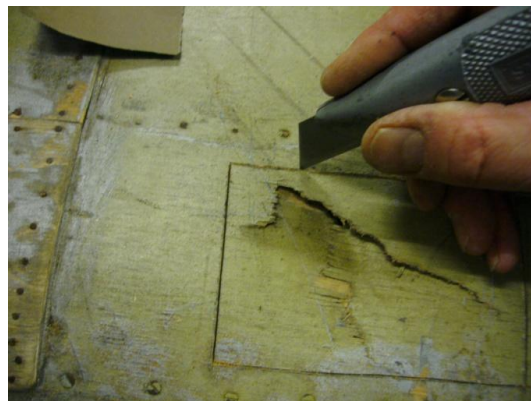
Tämän jälkeen aloitettiin oikean alasiiven vaurioiden korjaus. Siiven yläpinnassa oli kahdeksan varastoinnin kuluessa tullutta reikää. Niiden korjaamismetodina oli ”malli Kyrölä”. Verhoiluvanerissa olleen reiän ympärille piirrettiin neliö, jonka mukaisesti neliö leikattiin ”mattoveitsellä” irti.

Reiän reunojen alle liimattiin tukilistat niin, että ne olivat noin 0,5-1,0 cm reiän reunasta ulospäin muodostaen tuen takaisin paikalleen liimattavalle ja korjatulle palalle.
