# ILMAILUMUSEOYHDISTYS RY:N TIISTAIKERHON VUOSIRAPORTTI 2014

Suomen Ilmailumuseon entisöintitilassa toimivan Ilmailumuseoyhdistys ry:n Tiistaikerhon vuosiraportti 2014 perustuu Tiistaikerhon projektien etenemisten kirjaamiseen sekä töiden dokumentointiin kuvaamalla.

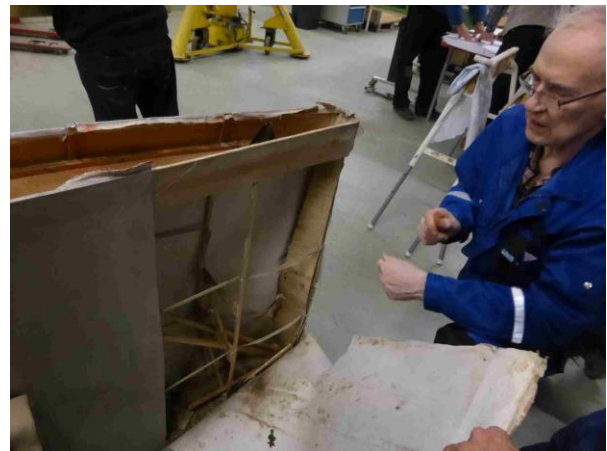
Purettiin siiven vaurioitunut kärkiosaa kahden kaarivälin matkalta eli noin puoli metriä. Siiven kärjen saaman iskun seurauksena siiven rakenne oli murtunut, mutta siiven rakenteet olivat myös irronneet liitoksistaan vanhan kaseiiniliimaliitosten petettyä. Todettiin, että vaurioitunut kärkiosa joudutaan rakentamaan suurelta osin uusiksi.

Kasselin siiven kaaret ja muutkin rakenteet on tehty vain 4 x 8 millin paksuisesta rimasta. Dokumentoitiin purkaminen valokuvaamalla, jotta vaurioitunut kärki pystytään purkamisen jälkeen rakentamaan takaisin alkuperäisen mukaiseksi. Näin mm. siksi, ettei Kasselin piirustuksia ei ole käytettävissä.

Otettiin talteen kärjestä irrotettu verhoilukangas sekä irronneet siiven tukirakenteet, mukaan lukien siiven osin jo lahonnut vanerinen kärkikotelo. Kaikki irronneet listat otettiin talteen kärjen uudelleen kokomaista varten. Purettua verhoilukangasta käytetään siiven verhoilussa muualla olevien reikien paikkaamiseen.

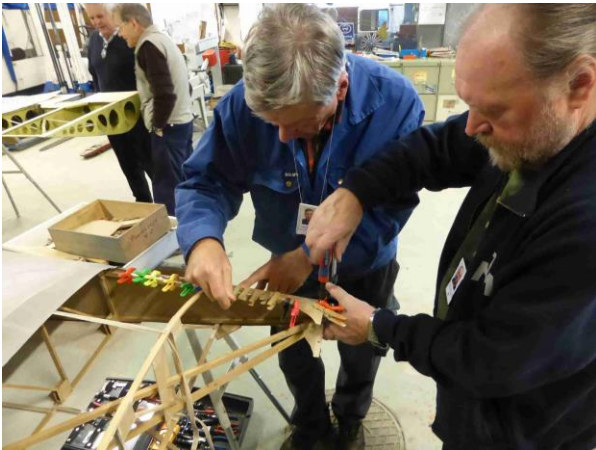
Liimattiin siiven kärjen liimauksistaan irronnutta kaarirakennetta ehjäksi. Kärjen kaarira-

kennetta ei voida korjata valmiiksi, ennen kuin siiven kärkeen on saatu rakennettua uusi päätykotelo.

Piirrettiin 1,2 millimetrin paksuiseen vaneriin siiven kärjestä puretun päätykotelon lahonneiden kylkien mukaan puoliskot uudelle päätykotelolle ja leikattiin puoliskot irti vanerista. Siiven kärkiosan korjaus jatkuu vuoden 2015 puolella.

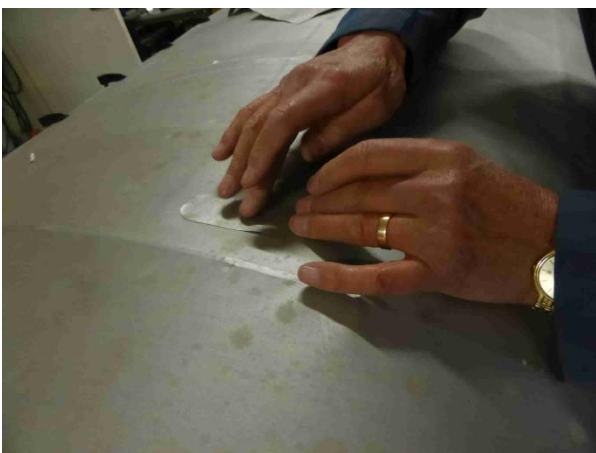
Paikattiin siiven kangasverhoilussa olevia reikiä ja vaurioita. Verhoilun reiät paikattiin siiven kärkiosasta puretusta verhoilukankaasta leikatuilla paikoilla. Näin paikat olivat valmiiksi samaa sävyä kuin alkuperäinen verhoilukangas.

Palat leikattiin neliön tai suorakaiteen muotoon kulmien kärjet pyöristäen. Reiän päälle asetettu kangaspaikka liimattiin paikoilleen kiristyslakalla. Isompien reikien kohdalla vauriokohta tuettiin ensin verhoiluvaurion alle liimatulla 1 mm paksuisella vanerilapulla. Kun liima oli kuivunut, kohdan päälle kiinnitettiin paikkalappu kiristyslakalla.

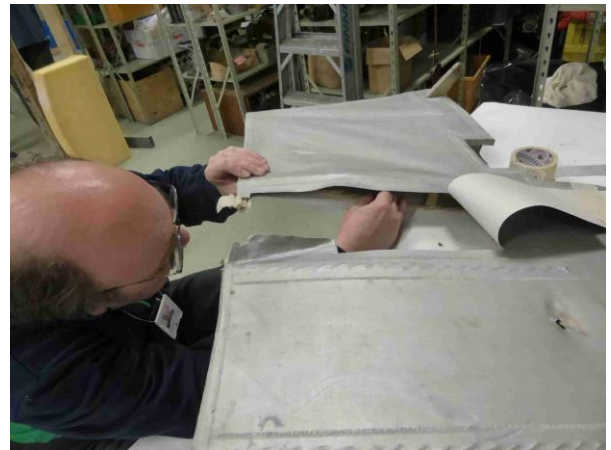
Puhdistettiin sivuperäsimen kangasverhoilupinnat samalla tavalla kuin meneteltiin oikean siiven pintojen puhdistuksessa. Sivuperäsini on muutoin ehjä lukuun ottamatta peräsimen keskiosan kahta murtunutta kaartta sekä murtunutta jättöreunaa. Vaurion seurauksena peräsimen jättöreunan ”ryhti on romahtanut”.

Aloitettiin sivuperäsimen murtuneen kohdan korjaus leikkaamalla verhoilukangas pois vauriokohdan päältä. Näin päästiin käsiksi vauriokohtaan. Sivuperäsimen kumpikin vaurioitunut kaari oli taipunut sisään ulkoisen iskun seurauksena. Kaaret tuettiin ehjiksi liimaamalla niihin tukilistat. Peräsimen jättöreunan murtunut lista korjattiin poistamalla murtunut osa ja liimaamalla tilalle alkuperäistä listaa vastaava listanpätkä. Näin peräsimen ryhti saatiin palautettua.

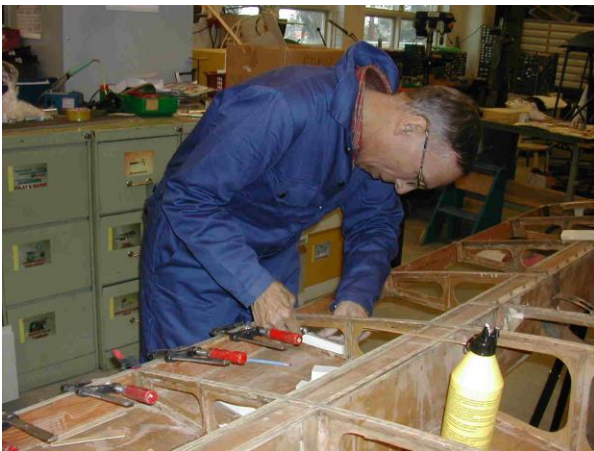
Oikeasta yläsiivestä oli jouduttu purkamaan suurin osa alkuperäisestä vaneriverhoilusta uudelleen verhoiltavaksi. Kaikki yläsiivissä oleva verhoilu, mitä voitiin ajatella säilytettävän konservoituna, säästettiin. Ensin otettiin korjauksen kohteeksi pahemmin vaurioitunut oikea yläsiipi.

Oikean yläsiiven vaurioituneiden ja osin tuhoutuneiden rakenteiden korjaaminen oli suuri urakka. Korjattava oli lahonneita siipikaaria ja muuta siiven tukirakennetta. Oikean yläsiiven vaurioituneet tai lahonneet rakenteet saatiin korjattua kevään aikana lukuun ottamatta siiven johtoreunaa eli torsiota, joka oli lahonneena kokonaan purettu.

Siiven tuhoutuneen johtoreunan eli torsion rakentaminen oli varsin vaativa tehtävä, sillä Haukan yläsiiven johtoreunan vanerikuori oli rakenteeltaan monimutkainen. Piirustuksia ei ollut käytettävissä, mutta onneksi vasemman siiven johtoreuna oli säilynyt puoliksi ehjänä, joten siitä saatiin rakentamiseen riittävä malli. Purettujen torsion kaarien rakentamisen jälkeen niihin kiinnitettiin torsion muotoon taivutetut verhoiluvanerit. Torsion muotoon vanerit taivutettiin sitomalla vanerit märkinä

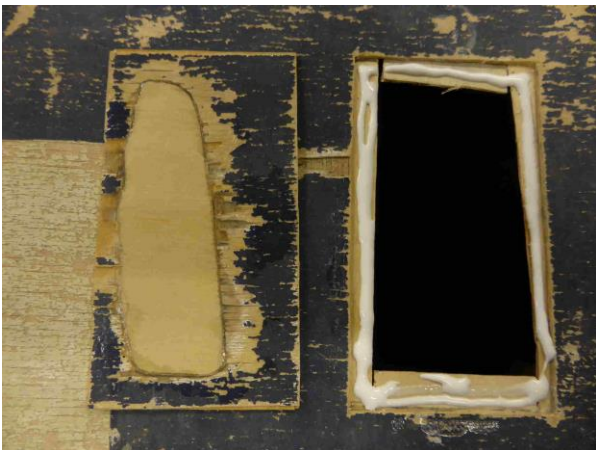
Vasen yläsiipi oli säilynyt paremmin ja sen vaneriverhoilua jouduttiin purkamaan vähemmän, mutta kuitenkin noin 40%. Siiven yläpinnan alkuperäinen vaneriverhoilu on siiven keski- ja kärkiosastaan jokseenkin ehjä ja voitiin säilyttää konservoimalla ja vaurioita korjaamalla. Se tarkoitti pääasiassa verhoilussa olleiden reikien paikkausta.

Isompia vaurioita korjattiin leikkaamalla vaurioitunut vaneriverhoilun kohta irti mattoveit-sellä ja liimaamalla vauriokohta ehjäksi. Leikkausaukon reunoihin liimattiin sillat. Näiden siltojen varaan irrotettu ja ehjäksi korjattu vauriokohta liimattiin takaisin leikkausaukkoonsa. Pienet reiät korjattiin liimaamalla reiän päälle 0,5 mm paksuisesta vaneriviilusta paikkalappu. Liiman kuivuttua paikkalapun reunat hiottiin ohuiksi. Lopuksi paikka maalataan sävytettynä patinoituun siiven harmaaseen maalipintaan.

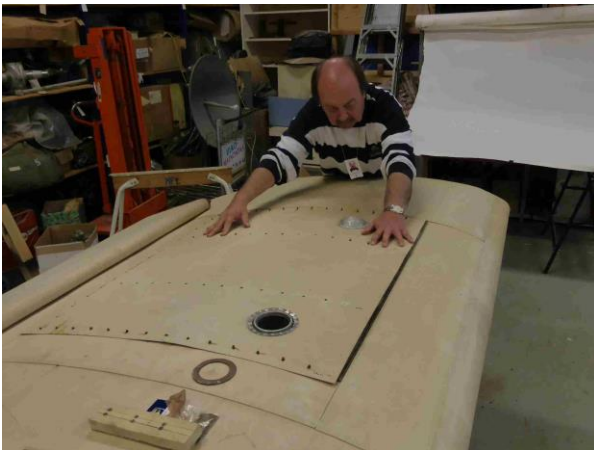
Kummankin yläsiiven polttoainetankin kannet olivat lahonneet ja ne piti uusia. Uudet kannet lahonneiden tilalle tehtiin seuraavasti. Leikattiin 1,2 mm vanerista määrämittaiset aihiot polttoainetankin aukon kattavaksi vanerikanneksi. Kanteen tehtiin reiät metallisille lukkolankatapeille, jonka jälkeen kansi sovitettiin tappeihin. Tehtiin alkuperäisen mukaiset metallipeltiset vahvisteet kannen lukkolankatap-pien reikäriveihin.

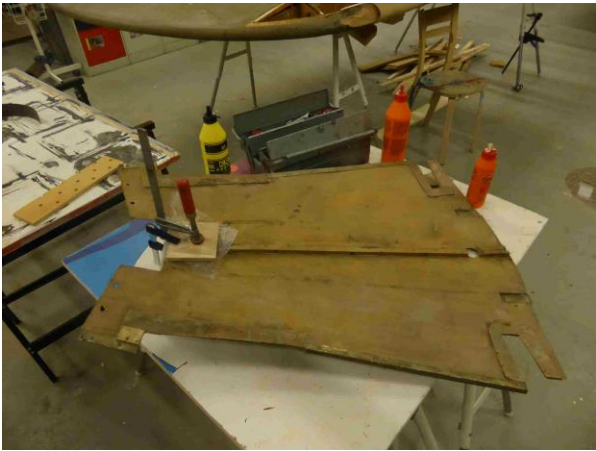
Aloitettiin pyrstön metalliputkirungon suojak-  
si tulevien kolmen vanerisen muotosuojuksen  
kunnostus. Kolmesta alkuperäisestä suojuk-  
sesta kaksi voidaan kunnostaa. Kolmas, pyr-  
stön oikealle sivulle tuleva suojuks, on lahonnut  
ja pitää uusia. Kaksi suojusta tulee pyrstön  
kummallekin sivulle ja yksi pyrstön alle. Si-  
vulle tulevat suojuksukset kiinnittyvät yläosas-

Korjaus aloitettiin liimaamalla ehjiksi korjauskelpoisten suojusten vanerissa olleet vauriot. Tämän jälkeen rakennettiin tuhoutuneen muotosuojuksen tilalle uusi 1,2 mm. vanerista.

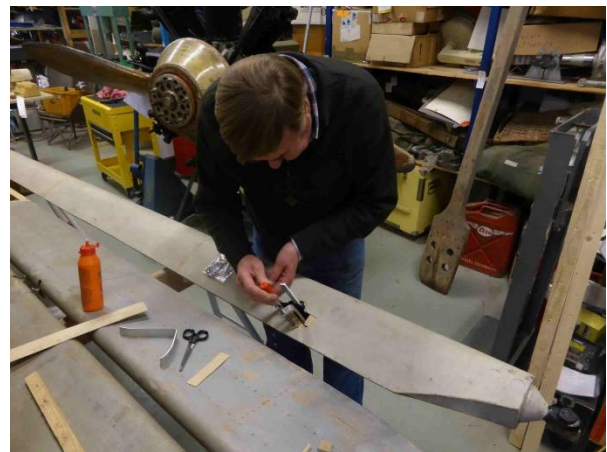
Suomen Ilmailumuseon I-hallissa olevan I.V.L. A. 22 (IL-2) vasemman siiven toisen streevan vaneriverhoilu oli vaurioitunut. Streeva irrotettiin ja tuotiin entisöintitilaan korjattavaksi. Vaurio korjattiin liimaamalla käyttäen hyväksi talteen otettuja vauriokohdan vanerin paloja. Liiman kuivuttua liimasaumat paklattiin, jonka jälkeen vauriokoh-  
taa ei juuri enää erottanut muusta streevan pinnasta.

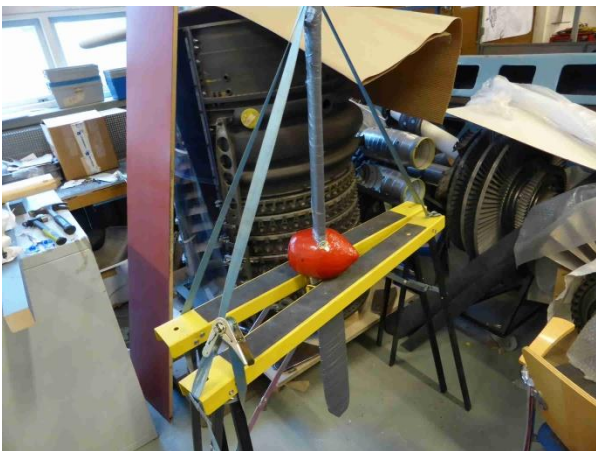
Kesällä Suomen Ilmailumuseon lasten leikki-paikalla olevan ”Lasten Cessnan” potkuri oli rikut. Rikkoutunut potkurin lapa korjattiin ja potkuri asennettiin takaisin lasten Cessnaan.

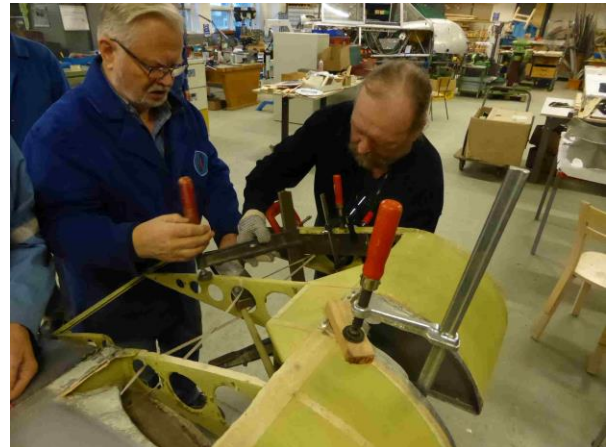
Tiistaikerhon tehtäväksi tulivat mm. Lokin oikean siiven vaurioituneen siivekkeen tyven korjaus sekä matkustamon ikkunoiden uusiminen. Kangasverhoiltu siiveke irrotettiin ja verhoilu poistettiin vauriokohdasta. Verhoilun alta paljastunut siivekkeen vaurioitunut alumiinirunko saatiin korjattua vuoden loppuun mennessä.
