# Super Caravellen hinausraudan entisöinnistä Tiistaikerhossa

30.5.2022

Lassi Karivalo

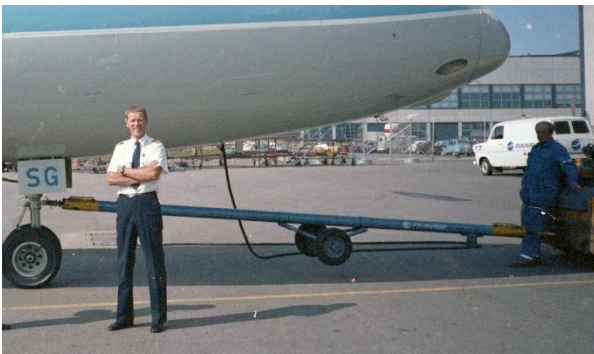
Ilmailumuseoyhdistys ry:n (IMY) omistuksessa on Finnairilla käytössä ollut alkuperäinen, mutta huonokuntoinen Sud Aviation SE 210 Super Caravellen hinausrauta. Raudan alkuperäisyyttä todistaa raudassa oleva Sud Aviationin valmistuskilpi SUD AVIATION S09 107.2.

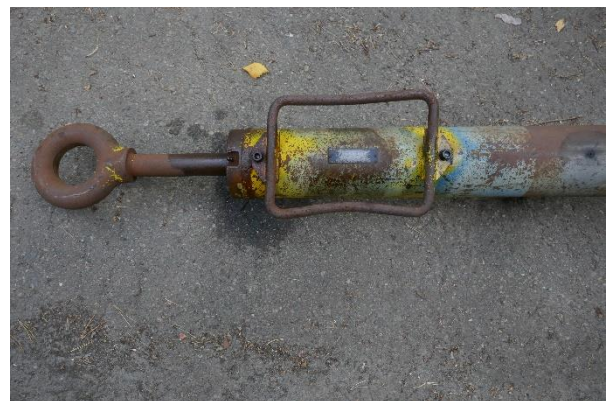
Hinausrauta koostuu kahdesta yhtä pitkästä kauluksella toisiinsa kauluksella lukittavasta raudan runko-osasta. Hinausraudan toisessa päässä on lenkipäinen hinausraudan sisään painuva jousellinen aisa.

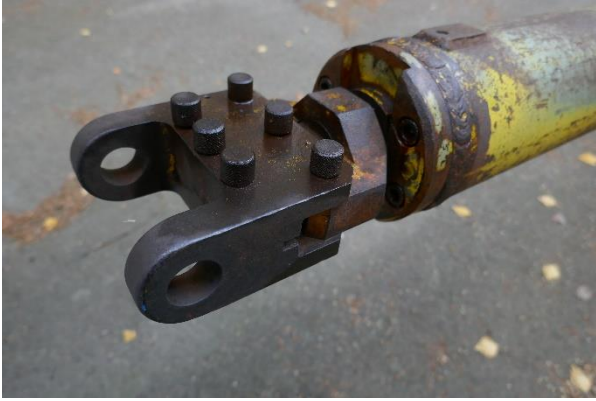
Hinausrauta kiinnitetään aisan lenkistä konetta hinaavan tai työntävän ajoneuvon koukkuun. Rengaspäisen aisan jousi sijaitsee hinausraudan sisällä. Hinausraudan sisällä oleva jousi on ruostunut kiinni, eikä siten enää jousta.

Hinausraudan lenkipäinen ja raudan sisään painuva jousitettu aisa yritetään saada toimintakuntoiseksi.

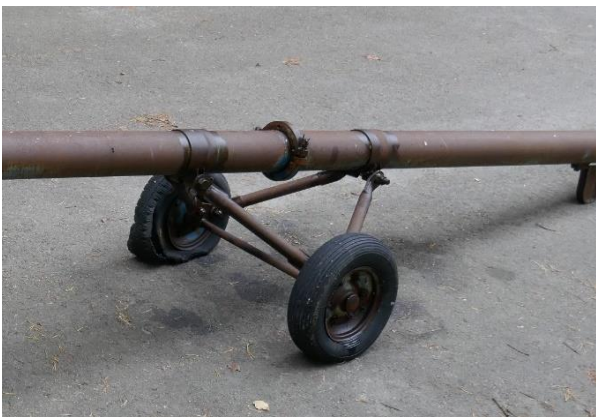
Hinausraudan toisessa päässä on liitin, jolla rauta kiinnitetään koneen nokkatelineeseen. Kun liitin on työnnetty sille kuuluvaan paikkaan nokkatelineessä, rauta lukitaan paikalleen työntämällä lukkotappi liittimen korvakkeissa ja telineessä olevien reikien läpi. Lukitustappi varmistetaan suurella fokker-neulalla.

Liittimessä on useita lukkotappeja, jotka irrottamalla liittimen saa vaihdettua konetyypin mukaiseen liittimeen.

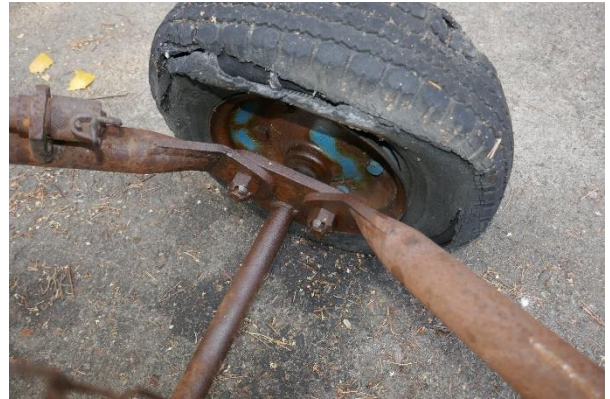
Hinausraudan keskellä on putken kaulusliitoksen kohdalla hinausraudan kaksipyöräinen teline. Se sijaitsee vähän raudan pituussuuntaisen painopisteen lentokoneen puolella. Tämän ansiosta hinausraudan rengaspää painuu

maata vasten. Jotta hinausradan päässä oleva vetolenkki ei varaisi maahan, raudan alle on kiinnitetty 10 cm korkea metallinen jalka.

Telineen pyöräparin vanteiden välinen etäisyys on 77 cm. Pyöräparin akselin pituus pyörän keskiön väliseltä matkalta on 61 cm. Pyöräparin oikeanpuoleisen pyörän päällyсреngas on rikki.

Hinausraudan pyöräpari kunnostetaan toimiviksi ja rikkonaisen oikeanpuoleisen pyörän renkaan tilalle hankitaan uusi ulko- ja sisärenkas.

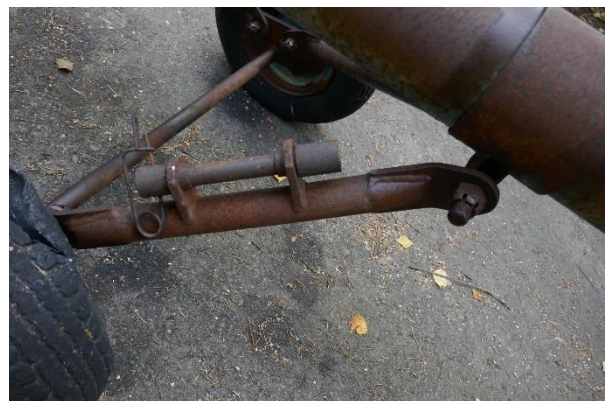
Vasemmassa pyörässä on vielä hyväkuviainen päällyсреngas ja ehjä sisärengas, koska renkaassa on vielä ilmaakin sisällä. Hinausraudan liitoskappaleen lukkotappia säilytetään toisen pyörän tukivarressa, jossa on sitä varten reiälliset korvakkeet. Lukkotapin pysyminen korvakkeissaan varmistetaan suurella fokker-neulalla.

Hinausraudan kummassakin päässä on putken yläpintaan kiinnitetty metallitangosta tehty suorakaiteen muotoinen kahva. Kahvasta tangon päätä on helppo nostaa ja siirtää, kun rautaa kiinnitetään työntävään/hinaavaan ajoneuvoon tai lentokoneen nokkatelineeseen.

Raudan lentokoneen puoleisesta päästä kahva on kadonnut, mutta sen kiinnitysruuvien paikat ovat näkyvissä.

Tehdään hinausraudan toisesta päästä puutuva rengaskahva alkuperäisen kahvan mukaiseksi.

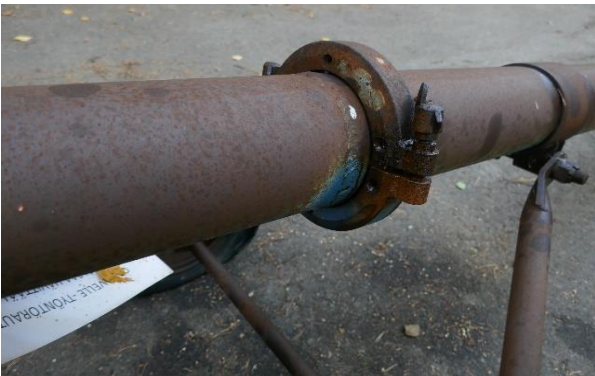
Hinausrauta on ollut maalattuna "Finnairin siniseksi" lukuun ottamatta hinausraudan päitä. Ne on maalattu keltaisella huomiovärillä.

Koska hinausrauta on kauttaaltaan ruosteessa, sen pinnassa ollut maali lähes kokonaan kulunut pois. Alkuperäistä sinistä maalia on onneksi näkyvissä hinausraudan alapinnan suojaissa paikoissa sekä pyörien vanteissa.

Sinisen ja keltaisen värin sävy määritellään hinausraudassa vielä näkyvissä olevista alkuperaisistä maalipinnoista. Maalisävyyn määrittely tehdään ennen kuin hinausraudan osat vietään hiekkapuhallettaviksi.

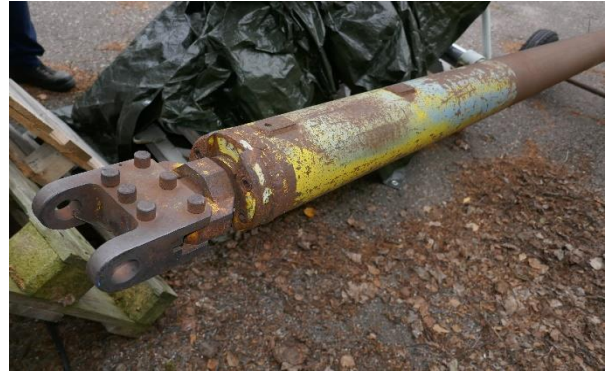
Kulunutta keltaista maalia on näkyvissä vielä hinausraudan kummassakin päässä. Hinausraudan lenkipäissä keltaisen huomiovärin alueen pituus on 50 cm ja liitinpäissä 73 cm.

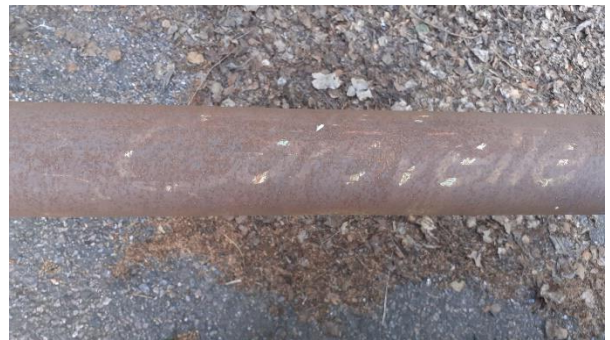
Hinausraudan keskiosaan on kirjoitettu valkoisella tekstillä Super Caravelle -logo. Teksti on enää huonosti näkyvissä ruostuneen raudan pinnassa. Kumpikin sana on kirjoitettu kursivilla.

*Super* sana on kirjoitettu *Caravelle* sanan yläpuolelle. *Caravelle* sana on 50 cm pitkä ja 7 cm korkea. Sanan viimeisestä E-kirjaimesta on 135 cm raudan päätyyn. *Caravelle* sanan C-kirjaimesta on puolestaan 60 cm raudan puolikkaiden liitokseen. *Caravelle* sanan alun C-kirjaimesta on "venytys" sanan toiseen kirjaimen A. *Super* -sana on 15 cm pitkä ja 4 cm korkea.

Super Caravelle -teksti yritetään kopioida siltä osin kuin se on mahdollista läpinäkyvälle muovikalvolle, jotta teksti voitaisiin maalata entisöinnin yhteydessä raudan pintaan sen alkuperäisen mukaisena ja alkuperäiseen kohtaan.

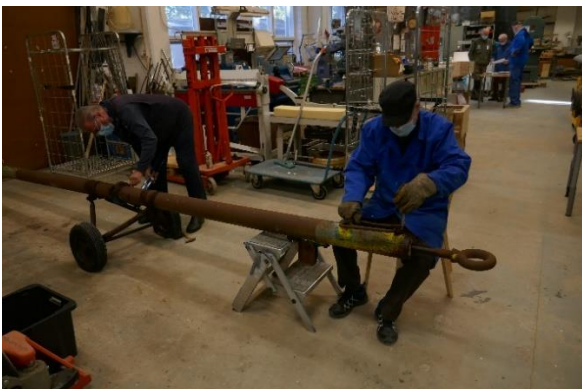
Suomen ilmailumuseon pihalla ollut Super Caravellen hinausrauta siirrettiin syyskuussa 2021 Suomen ilmailumuseon entisöintitilaan Tiistaikerhossa entisöitäväksi. Ensimmäinen tehtävä oli hinausraudan purkaminen osiin. Sen helpottamiseksi hinausraudan pultteihin ja muttereihin oli jo viikkoa aiemmin laitettu ruosteisten pulttien ja muttereiden irrotusainetta.

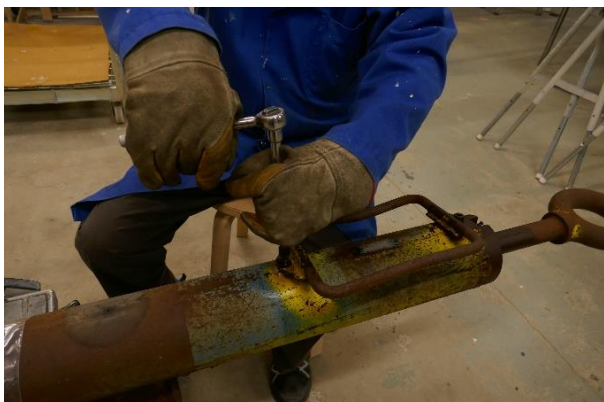
Irrotettiin kahdella pultilla hinausraudan ren-  
gaspäässä oleva suorakaiteen muotoinen nostokahva. Hinausraudan toisesta päästä se on kadonnut, joten sen tilalle tehdään uusi säily-  
neen kahvan mukaisena.

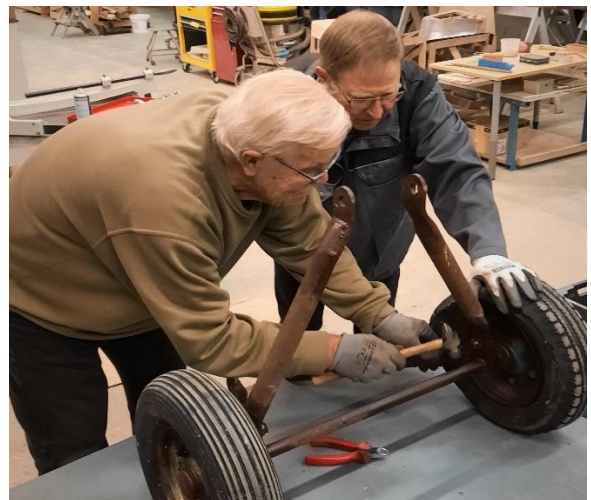
Irrotettiin ensin kruunumuttereiden varmis-  
tuksena olleet sokat. Laitettiin pyörien tuki-  
varsien pultteihin ja muttereihin lisää ruostu-  
neiden pulttien irrotetta, mutta silti pultit oli-  
vat tiukassa. Kun viikon päästä jatkettiin, niin  
saatiin pultit ja mutterit jo avautumaan ja pyö-  
rät tukivarsineen irrotettua hinausraudassa  
olevista kahdesta tukivarsien kiinnityskauluk-  
sesta.

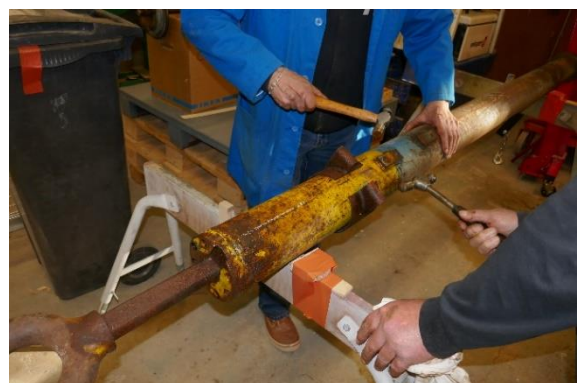
Nyt voitiin pyörien akselin laipassa olleet tuki-  
varretkin irrottaa. Hinausraudassa olevat pyö-  
rien tukivarsien kiinnityskaulukset pujotettiin  
pois liu'uttamalla niitä pitkin raudan pintaa  
vasaralla avustaen.

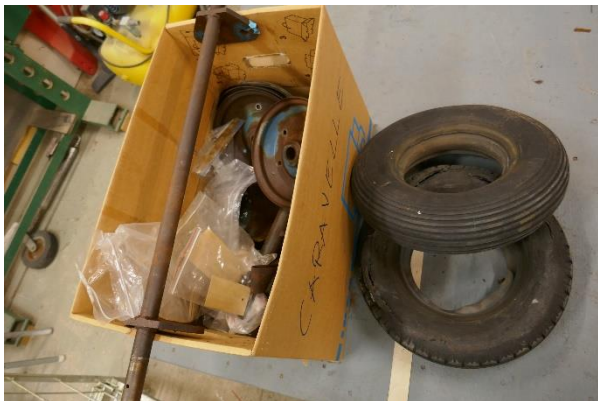
Pyörä koostuu kahdesta irrallisesta vanteesta, jotka kiinnitetään toisiinsa kuudella pultilla renkaan jäädessä vanteiden väliin. Kummankin vanteen keskiössä on kuulalaakeri.

Irrotimme pyörien vanteet toisistaan, jolloin saimme pois renkaat sisuskumeineen. Toisen pyörän rengas ja sisuskumi on edelleen käyttökelpoinen, mutta toisen ulko- ja sisärenkas rikki ja käyttökelvoton.

Hinausraudan pyöräteline pyörineen oli saatu purettua ja laitettiin laatikkoon odottamaan kunnostamista.

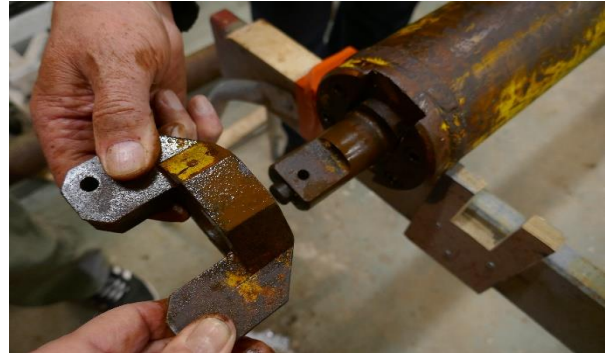
Hinausraudan lentokoneen päässä on liitin, jolla rauta lukitaan koneen nokkatelineeseen. Liitin on kiinni raudan päässä olevassa ulokkeessa sokkatapeilla. Sovitteen sokkatapit olivat umpiruostuneet ruostuneet ja juuttuneet tiukasti kiinni.

Ruosteen irrottajaa paljon käyttäen saimme lopulta sokkatapit liikkumaan rei'issään sekä irrotettua yksi toisensa jälkeen. Näin myös varsinainen kaksiosainen liitin saatiin irti kunnostettavaksi.

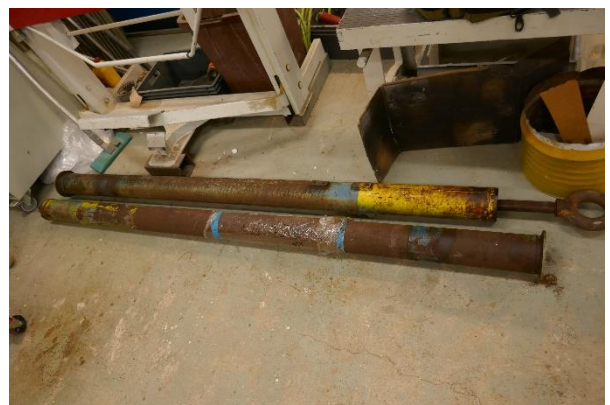
Kun hinausraudasta oli saatu irrotettua pyöräteline, nostokahva, jalka sekä liitin, voitiin kahdesta teräsputken osasta koostuvan raudan puoliskot irrottaa toisistaan. Puoliskot on kiinnitetty toisiinsa putkien päässä olevilla laipoilla, joiden ympärillä on kahdella siipimutterilla, tiukkaan kiristetty kaulus. Kierrettiin siipimutterit auki, jonka jälkeen puoliskot voitiin irrottaa toisistaan.

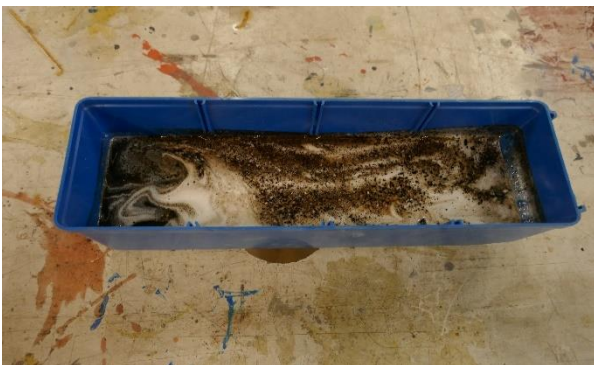
Ruosteen poistamiseksi hinausraudan metalliosien pinnasta käytettiin kolmea eri menetelmää. Pienikokoiset osat kylvetettiin 30% fosforihapossa tai puhdistettiin lasikuulapuhalluksella. Suuret osat hiekkapuhallutettiin ulkopuolisena työnä. Aiemmat kokemuksemme juuri 33% fosforihaposta olivat hyviä ruosteen poistamiseksi metalliosien osan pinnasta. Fosforihapon hankimme Laspek Oy:stä.

Kylvetysaltaisiin mahtuvat osat kuten pultit, mutterit, sokkatapit, kiristyskaulukset sekä pyörien vanteet laitettiin vuorokaudeksi fosforihappoliuokseen. Happo alkoi pian vaahdota irrottaen ruostetta osien pinnasta. Happokylvyn jälkeen osat kuivattiin huolellisesti kankailla. Fosforihapolla on sekin etu, että se säilyttää alkuperäisen maalipinnan.

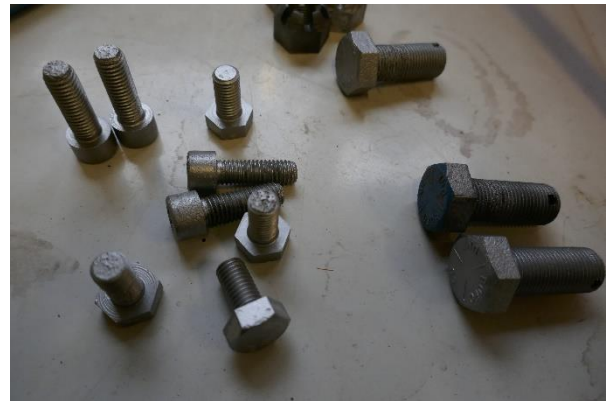
Puhtaaksi puhallettuja pultteja

Osa pulteista ja muttereista puhallettiin lasikuulapuhalluksella niiden happokäsittelyn jälkeen, jotta saatiin myös pulttien ja muttereiden kierteet ruosteesta putaksi.

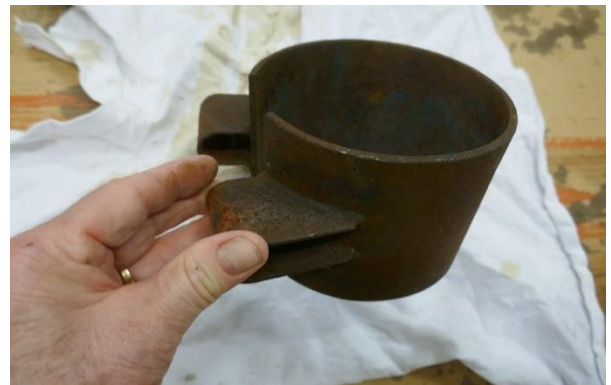
Ruostunut pyörätelineen kiinnityskaulus ennen happokäsittelyä

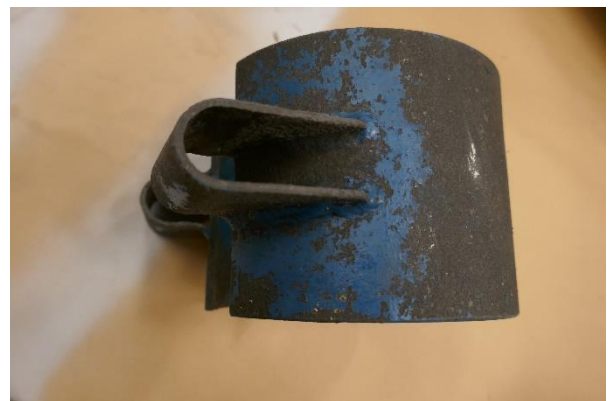
Kiinnityskaulus happokäsittelyn jälkeen.

Todettiin, että suurin osa paksustakin ruosteesta oli liennut pois ja osat voi suojata esimerkiksi ruostumiselta suojaavalla kirkkaalla Isotrol-lakalla. Periaatteessa Laspekin 33% fosforihappokäsittelyn jälkeen ei osia tarvitsisi suojata ruostumiselta ennen maalausta, sillä happoliuoksessa on itsessään ruostumista estävä komponentti, joka tekee osan pintaan ruosteelta suojaavan kalvon. Me suojasimme kuitenkin osat kirkkaalla Isotrolilla.

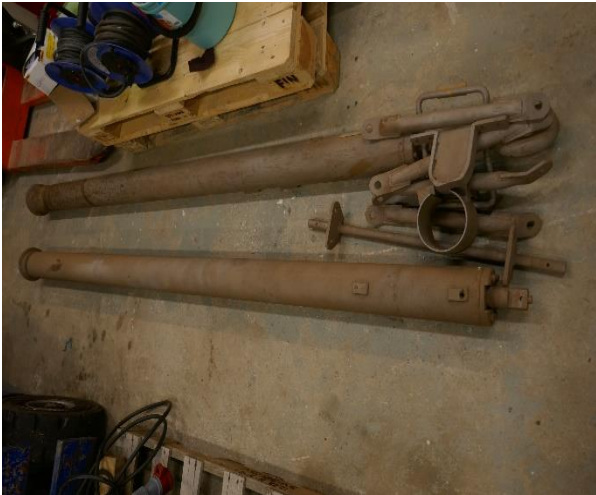
Super Caravellen hinausraudan kahteen osaan purettu tanko-osa sekä pyörätelineen tukivarret vietiin hiekkapuhallettavaksi Tattarisuolla sijaitsevaan JJ-Hiekanjyvä Oy:hyn. Hiekkapuhalletut osat samana päivänä takaisin. Osat ovat hiekkapuhalluksen jälkeen kauttaaltaan ohuen ruskean hiekkapölyn peitossa, joten pöly pitää poistaa huolellisesti ennen osien pintakäsittelyä.

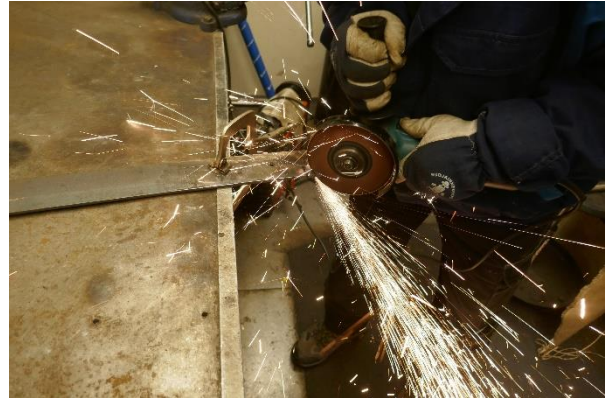
Toinen hinausraudassa olevista nostokahvoista puuttui ja toinen on vääntynyt. Oikaisiin vääntynyt nostorauta ja aloitettiin puuttuvan nostokahvan tekeminen. Mitattiin jäljellä oleva nostokahva uuden tekemiseksi. Se on tehty 18 mm rautatangosta ja taivutettu suorakaiteen muotoon. Kiinnitys hinausraudan pintaan on kahdella 10 mm kuusiokantapultilla kahvassa olevista kiinnityslevyistä.

Tehtiin ensin kahvaan hitsattavat kaksi kiinnityslevyä leikkaamalla alkuperäisen kahvan mukaiset levyt 5 mm teräslevystä. Nämä levyt tullaan hitsaamaan kiinni nostokahvan kumpaankin päähän.

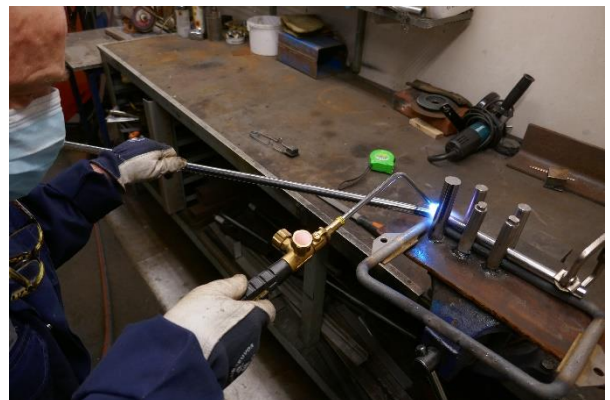
Suomen ilmailumuseon entisöintitilan metallivarastosta löydettiin sopivaa 18 mm vahvuista terästankoa nostokahvan tekemiseksi. Tehtiin metallilevystä ja terästapeista lesti, jonka avulla terästangon voin vääntää nostokahvan suorakaiteen muotoon. Puuttuva kahva tehdään kahdesta U-muotoon taivutetusta osasta. Ne hitsataan vastakkain yhteen suorakaiteen muotoiseksi kehäksi.

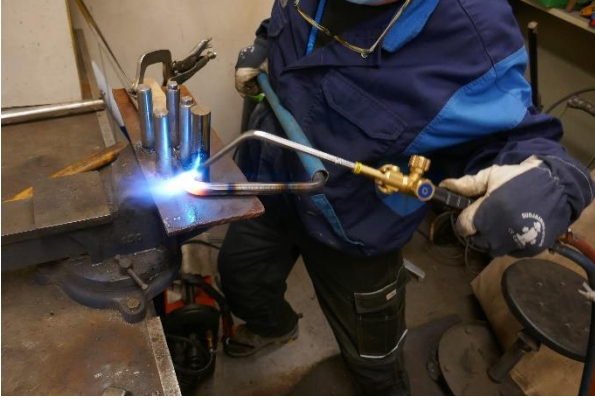
Aloitettiin nostokahvan ensimmäisen U-muotoisen pään tekeminen työntämällä terästanko taivutuslestin tappien väliin siten, että sen alle oli pantu malliksi alkuperäinen kahva. Tämän jälkeen terästankoa kuumennettiin hitsausleikillä punahehkuseksi ja tanko taivutettiin alla olevan kahvan mukaiseen kulmaan. Näin oli saatu väännettyä muotoonsa nostokahvan pään toinen kulmista.

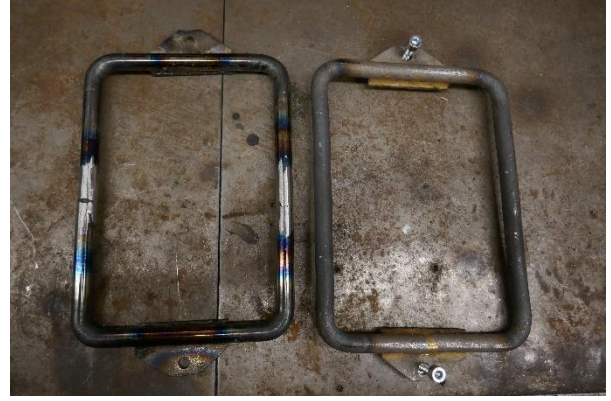
Uusi ja alkuperäinen nostokahva

Sekä alkuperäinen oiottu että puuttuvan kahvan tilalle tehty uusi kahva ovat nyt maalausta vaille valmiita.

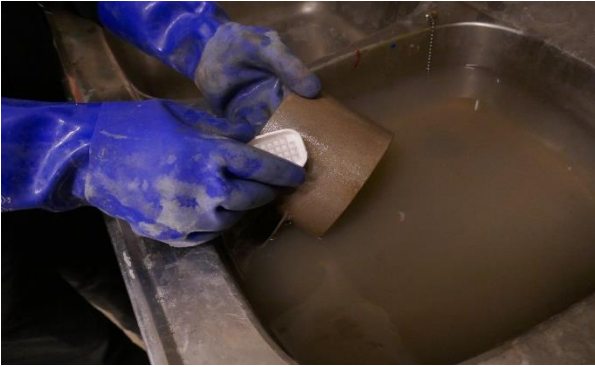
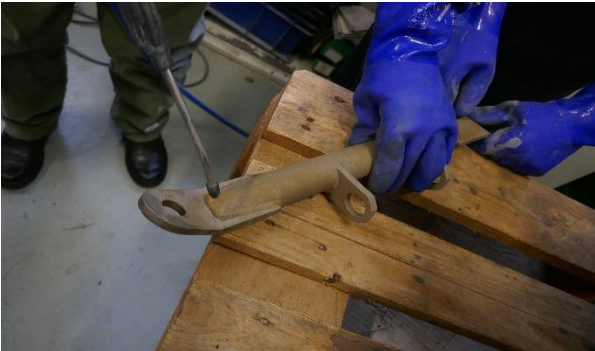
Hiekkapuhalluksen jäljiltä osien pintaan jäi ohut vaalean ruskea hiekkapöly. Se pestiin pois pienemmistä osista vesialtaassa. Osat pyyhittiin huolellisesti kankaalla ja kuivattiin paineilmalla.

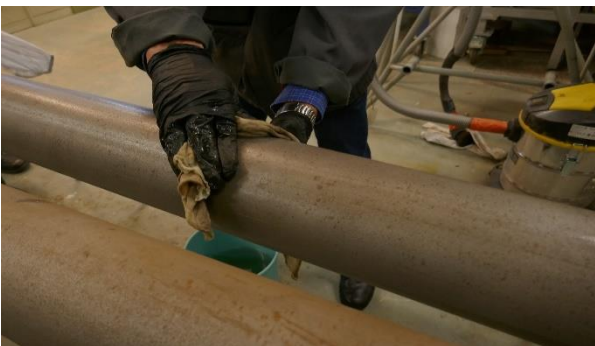
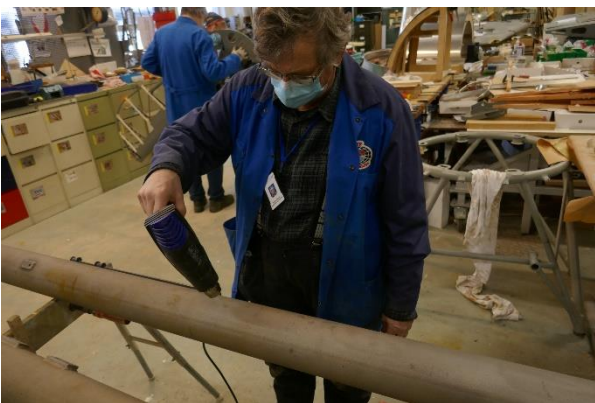
Hinausraudan runko-osat ensin imuroitiin ja sen jälkeen pestiin puhtaiksi kosteilla räteillä. Kuivaus tehtiin lämpöpuhaltimella.

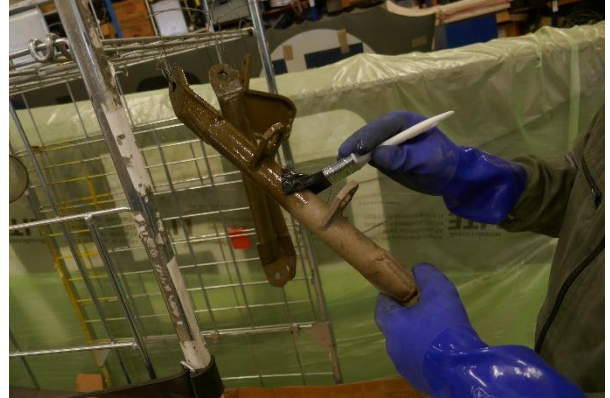
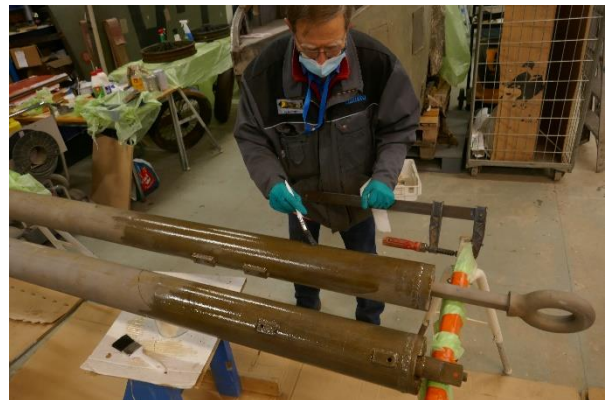
Pölystä puhdistetut hinausraudan osat pohjamaalattiin kirkkaalla Isotrol-lakalla.

Jälkeenpäin todettiin, että vaaleanharmaaksi sävytetty Isotrol olisi ollut parempi valinta pohjamaaliksi pintamalin paremman peittävyyden aikaansaamiseksi.

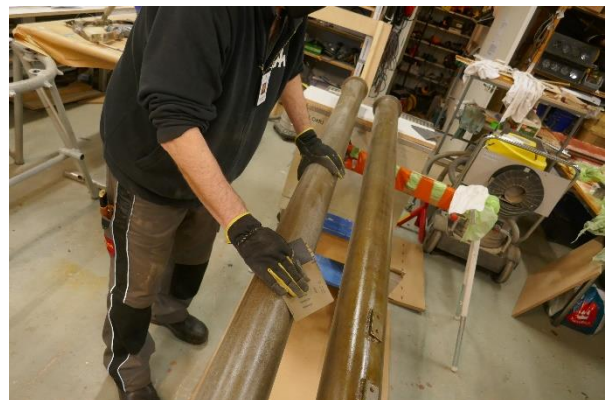
Lakan kuivuttua pohjamaalattujen osien pinnat hiottiin kevyesti ja pyyhittiin Sinol-vesiliuoksella ennen pintamaalauksia. Pintamaalaus UNICA ulkokalustemaalilla aloitettiin hinausraudan keltaiseksi maalattavista osista.

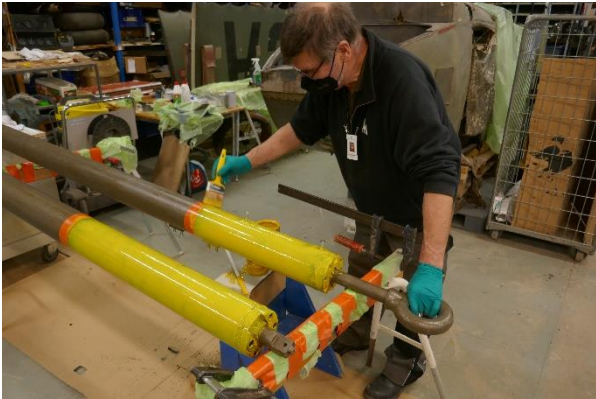
Todettiin, että keltaisen maalin peittävyys oli sen verran heikko, että tyydyttävä lopputulos saatiin vasta, kun pintaan oli vedetty kolmesta neljään maalikertaa. Pintavärin myymälästä saimme tietää, että huono peittävyys on tyyppillistä keltaiselle maalille. Tilanne olisi ollut parempi, jos olisimme käyttäneet pohjamaalina kirkkaan Isotrolin sijasta harmaaksi sävytettyä Isotrolia.

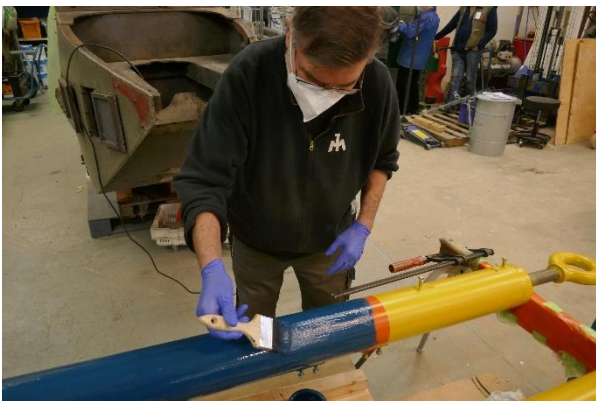
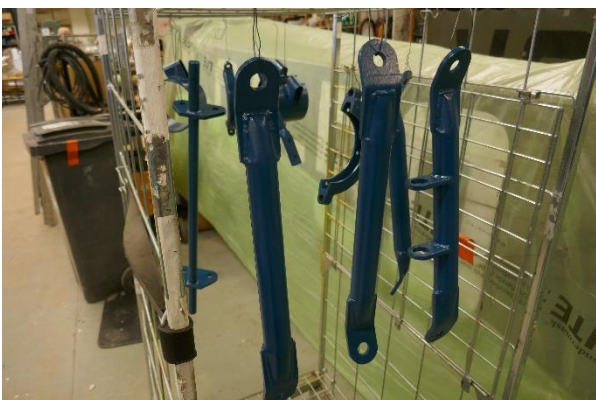
Maalattaessa hinausraudan osia sitten sinisellä todettiin heti, että sininen Unica peitti hyvin jo ensimmäisellä maalauskeralla. Maalasimme osat kuitenkin sinisellä kahteen kertaan.

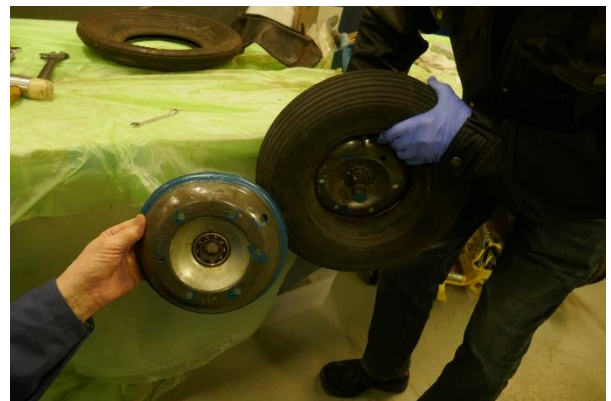
Hankittiin Vianorin myymälästä ulko- ja sisärenkas rikkonaisen renkaan tilalle ja aloitettiin pyörien kokoaminen. Kun kummankin pyörän vanteessa oleva laakeri oli voideltu, työnnettiin pyörien sisäpuoliset vanteet akselille ja vanteet lukittiin kohdalleen akselin työnnetyllä ja sokitetulla holkilla.

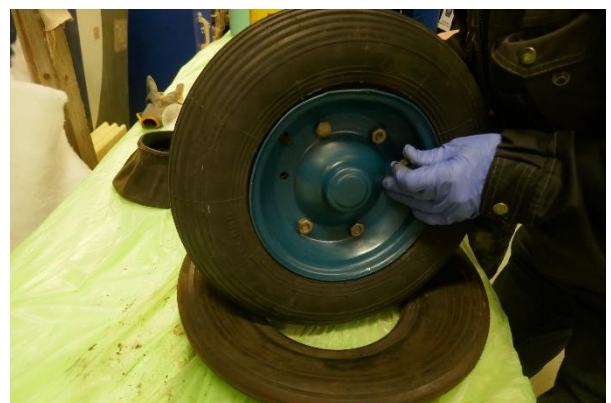
Lukittua vannetta vasten painettiin sisuskummillinen ulkorengas, jonka jälkeen akseliin työnnettiin rengasta vasten ulompi vanne. Samalla varmistettiin, että sisuskumin venttiili on kohdallaan vanteessa olevassa venttiilin reiässä.

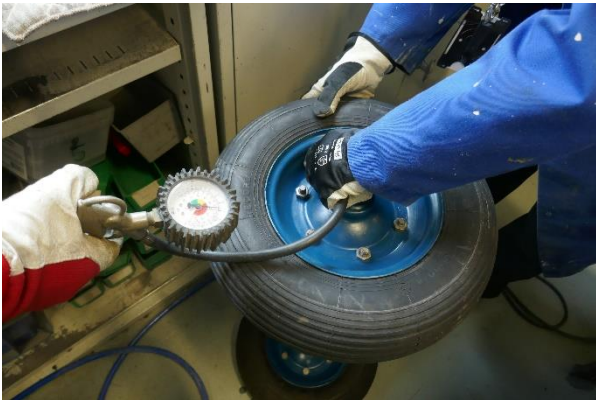
Kummankin pyörän sisempi ja ulompi vanne kiinnitettiin toisiinsa kuudella pultilla. Lopuksi renkaihin laitettiin kahden ilmakehän paine. Pyörät olivat nyt valmiit tukirautojen asentamiseksi paikalleen.

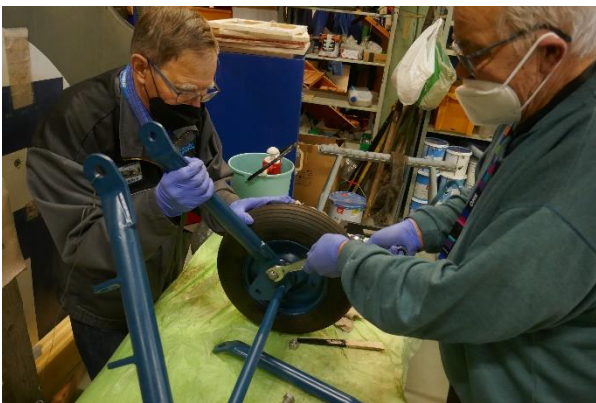
Kun pyörät oli saatu akselille, aloitettiin pyörätukien kiinnittäminen pyörän akselissa oleviin laippoihin.

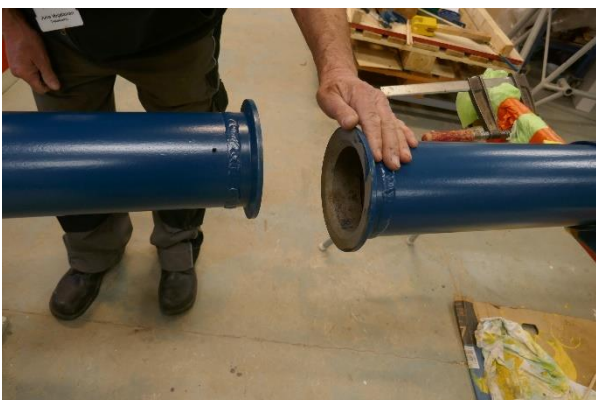
Tuet kiinnitettiin pulteilla akselin laippoihin. Näin pyöräteline oli valmis kiinnitettäväksi hinausrautaan. Mutta ensin hinausraudan tangon osat piti yhdistää toisiinsa niiden päässä olevista kiinnityslaipoista yhtenäisen lähes viisi metriä pitkäksi tangoksi.

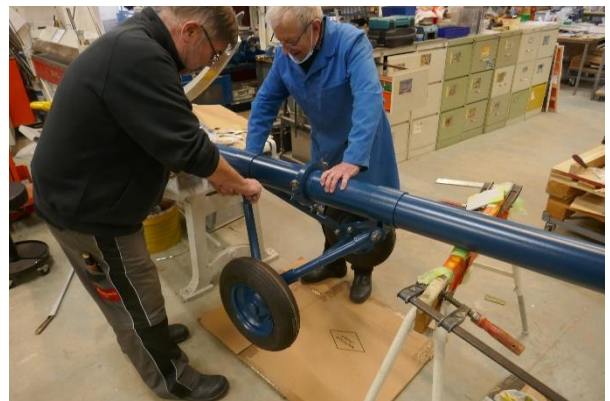
Tämän jälkeen tankoon pujotettiin pyörätelineen tukivarsien kiinnityskaulukset ja pyörien tukivarret lukittiin kauluksiin pitkällä kauluksen korvakkeiden läpi laitetuilla pulteilla.

Hinausraudan pyöräteline oli näin saatu takaisin paikalleen. Lopuksi laitettiin vielä sokat pyörien kiinnityspulttien kruunumuttereihin ja mutteritkin maalattiin sinisellä.

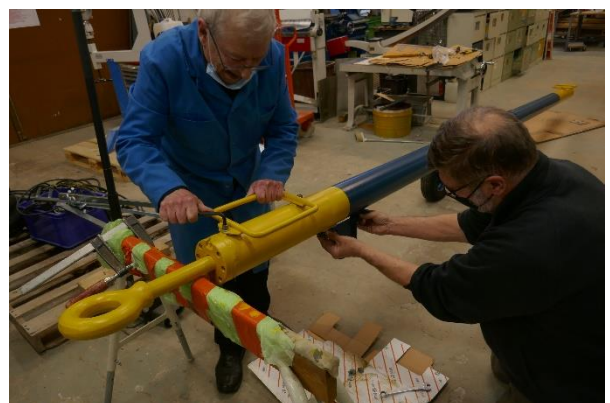
Hinausraudan kumpaankin päähän kiinnitettiin nostokahvat, joista toinen oli uustuotantoa. Raudan lenkkipään alle kiinnitettiin siinä ollut metallinen jalka.

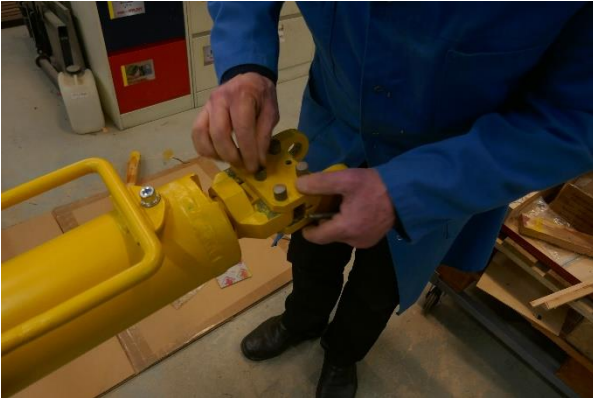
Raudan etu- eli lentokoneen päähän laitettiin paikoilleen liittinosat, joilla rauta kiinnitetään lentokoneen nokkatelineeseen.

Liituskappaleeseen tulevien kuuden kiinnitystapin päät lakattiin ruostetta vastaan kirkkaalla Isotrolilla. Kuivuttuaan tapit laitettiin paikoilleen ja niiden alapäihin laitettiin metallilangasta sokat, jotta tappeja ei irrotettaisi hinausraudan ollessa näytteillä.

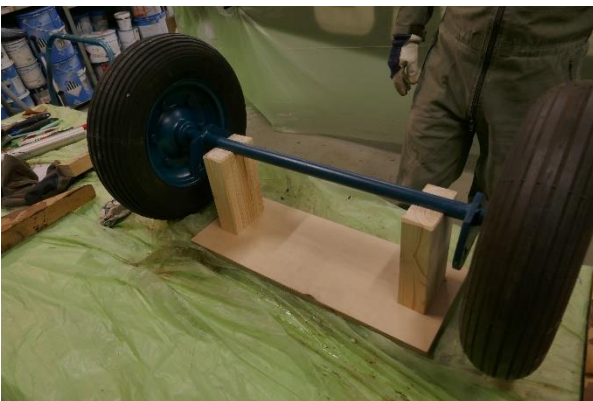
Tehtiin hinausraudan pyörien alle laitettava pyöräpukki, jotta rauta ei näytteillä ollessaan olisi renkaintensa varassa. Leikattiin paksusta vanerista suorakaiteen muotoinen kappale, joka mahtui akselin alle pyörien väliin. Vaneriin kiinnitettiin lankusta sahatut tolpat, Niiden päihin tehtiin pyörien akselin mukainen ura, johon hinausrauta laitetaan akselistaan lepäämään. Valmis pyöräpukki maalattiin samalla sinisellä, kuin hinausrautakin.

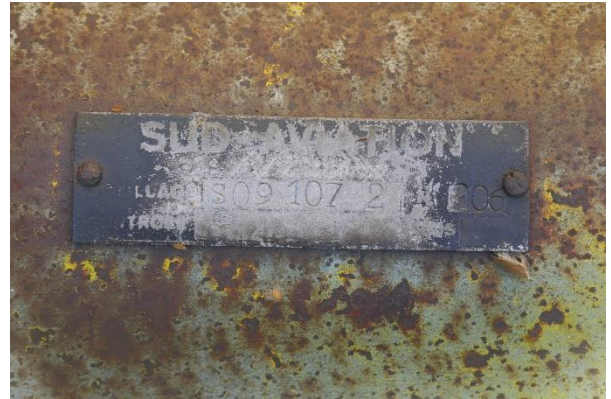
Hinausraudan pinnassa kiinni ollut alkuperäinen SUD AVIATIONin valmistuskilpi jäi harmillisesti ottamatta pois, ennen kuin rauta vietiin

hiekkapuhallettavaksi. Tämän vuoksi valmistuskilven pinnasta hioutui lähes kokonaan siinä olleet stanssaukset ja kirjoitukset.

Nyt yritetään löytää ratkaisu, jolla saisimme tehtyä kopion tuhoutuneesta alkuperäisestä valmistuskilvestä hinausrautaan kiinnitettäväksi. Onneksi valmistuskilvestä on tallella siitä otettu hyvä valokuva.

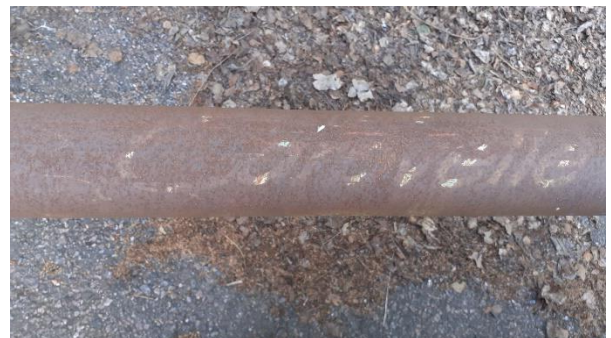
Super Caravellen hinausraudan ruostuneessa pinnassa oli jäljellä vain vaivoin näkyvissä oleva valkoisella maalattu logo "Super Caravelle". Tekstiä yritettiin kopioida ohuelle muovikalvolle, mutta siitä saatiin kopioituksi vain osa.

Logon tekstien mittasuhteet saatiin kuitenkin määritetyksi. Mistäpä siis saataisiin vastaava logo malliksi uuden logon tekemiseksi entisöidyn hinausraudan pintaan?

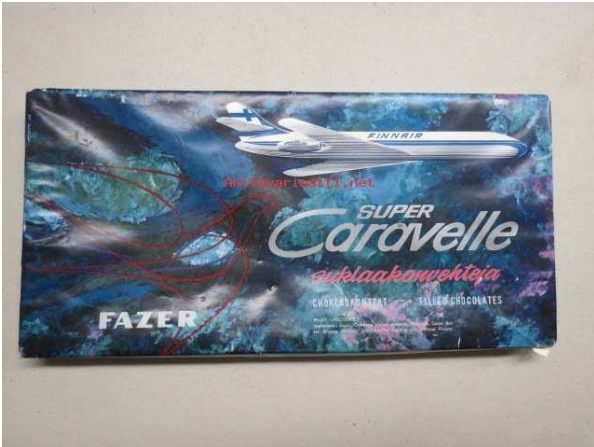
Googlaamalla löytyi tarkoitukseen sopiva Super Caravelle -logovaihtoehto. Sellainen oli

mm. 1960 luvun Finnairin matkailumainoksessa sekä Finnairin myymän Fazerin suklaakonvehtirasian kannessa. Näistä kopioitua logoa jouduttiin vain vähän muokkaamaan, jotta saatiin aikaiseksi mittasuhteiltaan hinausraudassa ollutta logoa vastaava malli.

Mainoksen muokatusta logosta tehtiin digitaalinen vektorimalli. Varsinaisen negatiivisapluunan logon maalaamiseksi teki Lohikari Oy. Sellaisen saatuamme aloitimme Super Caravelle -logon tekstin maalaamisen.

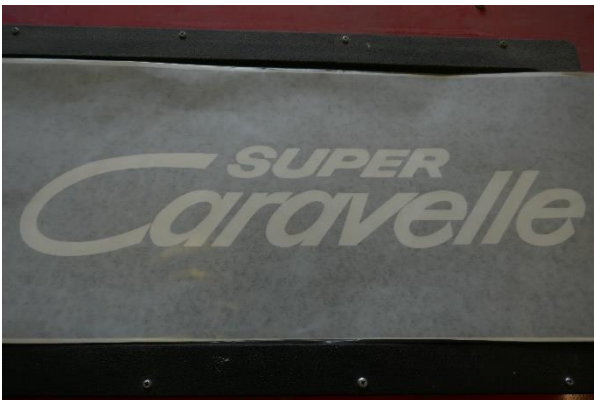
Määrittelimme ensin tarkasti logon alkuperäisen sijainnin hinausraudan pinnalla niillä mitoilla, jotka oli hinausraudan Super Caravelle -logosta tehty raudan entisöintisuunnitelmaa varten.

Logon etureunan etäisyys raudan päästä oli 135 cm ja raudan keskikohdasta 60 cm. Nämä kohdat merkattiin teipillä muutoin jo valmiiksi entisöidyn hinausraudan pintaan. Sitten määriteltiin logon sijainnin keskilinja, jonka jälkeen

oltiin valmiit laittamaan logon sapluuna paikalleen.

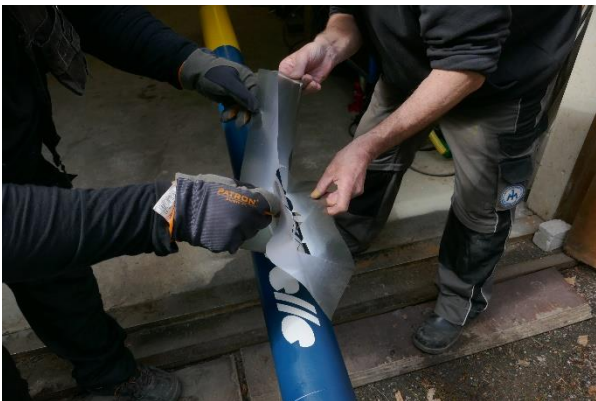
Voitiin todeta, että alkuperäisen mukainen Super Caravelle -logon maalaus oli onnistunut yli odotusten.

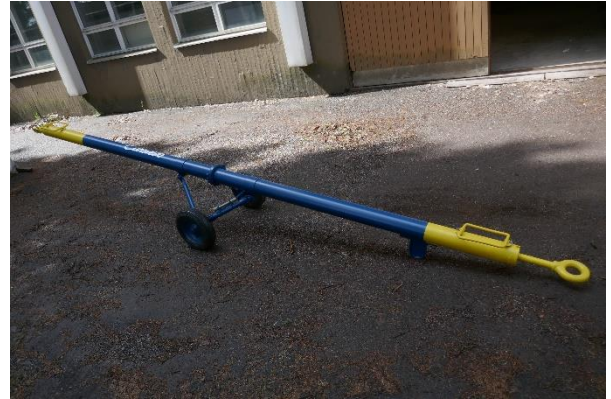
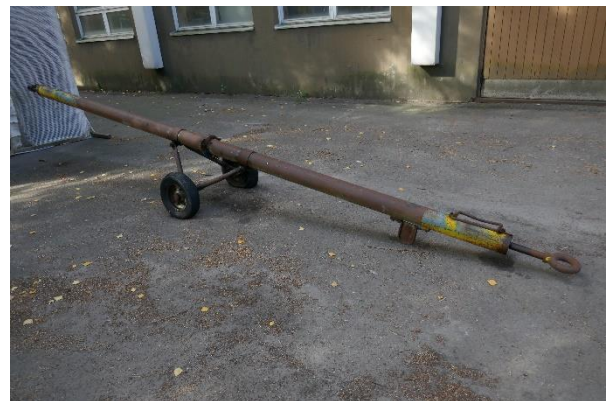
Pintansa saamansa Super Caravelle logon myötä Ilmailumuseoyhdistyksen omistaman hinausraudan entisöinti oli saatu valmiiksi. Ero lähtötilanteeseen on huomattava.

Maalauksen jälkeen poistettiin hinausraudan ympärille laitettut suojamuovit.

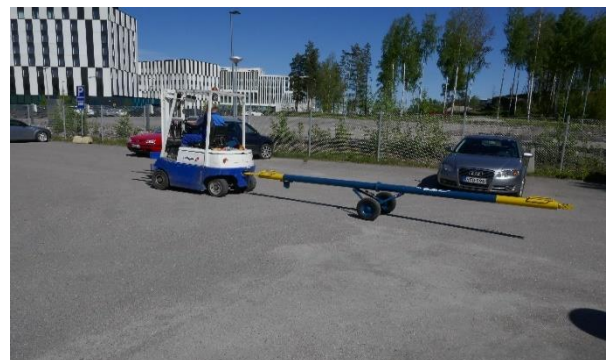
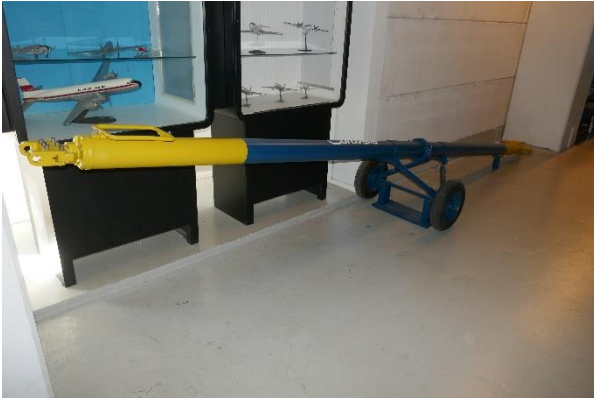
**Hinausrauta näytteille Suomen ilmailumuseoon**

Valmiiksi entisöity hinausrauta kuljetettiin trukin vetämänä näytteille Suomen ilmailumuseon II halliin siellä näytteillä jo olevan Caravelle'n päälaskutelineen tuntumaan.
