Ilmailumuseoyhdistys ry:n Tiistaikerhon vuosiraportti 2019

Tiistaikerhon entisöintiprojektit 2019

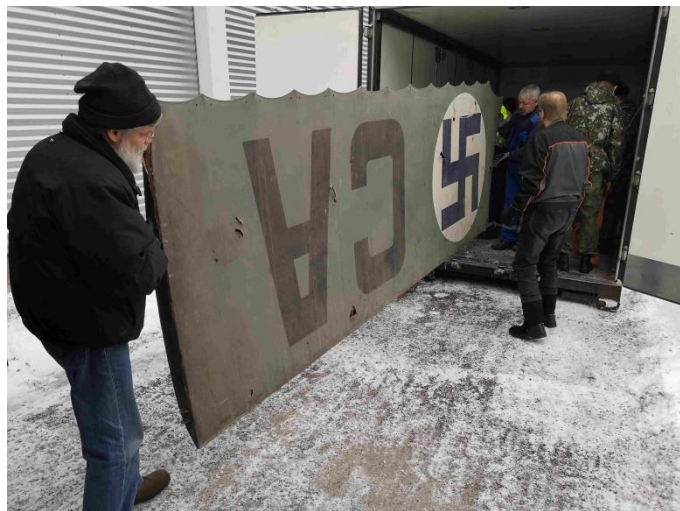
Vesivehmaalta tuotua Caudron CA-50 alasiipeä puretaan kuljetuksesta Suomen Ilmailumuseola

Kuntokartoituksessa todettiin Caudronin alasiipien olevan rakenteellisesti ehjät, mutta niiden kangasverhoilussa oli kymmenittäin reikiä ja repeämiä. Caudronin siipien kunnostus on pääasiassa kangasverhoilun vaurioiden korjaamista. Sama koskee vasenta korkeuspe-

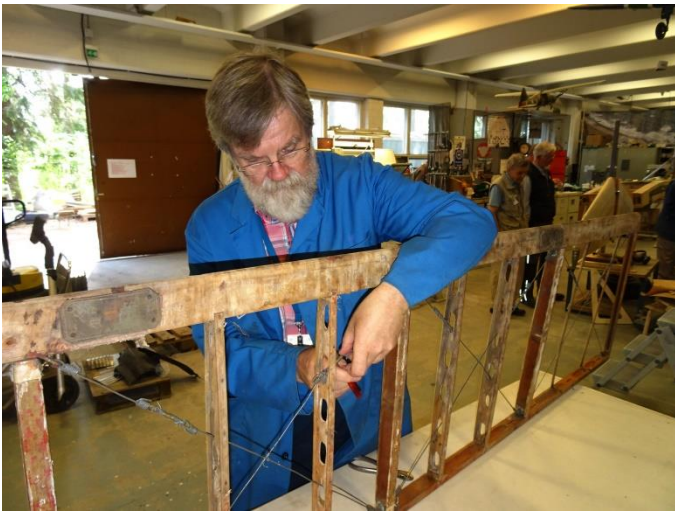
ja, joten ne on uusittava. Kaarista uusittiin lopulta vain vaneriosa, sillä kaarien puiset ylä- ja alalistat (paarteet) voitiin säilyttää.

Korkeusvakaajan rankoa puretaan

Vakaajan purkamisen yhteydessä huomattiin, että vakaajan kaaret olivat kaikki pahasti laho-

Vakaajan kieroksi menneet johtoreuna- ja jättöreunalista oikaistiin liottamalla niitä pari viikkoa vedessä ja pakottamalla ne sitten likomärkinä suoriksi tukevaa alustaa vasten.

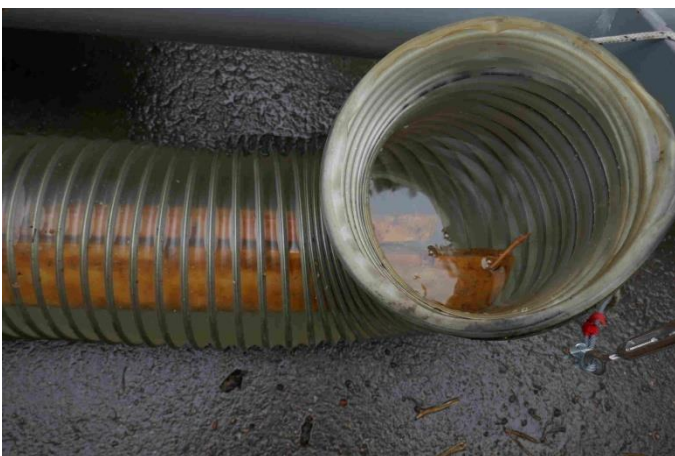
Korkeusvakaajan johto- ja jättöreunan listat vedessä likoamassa

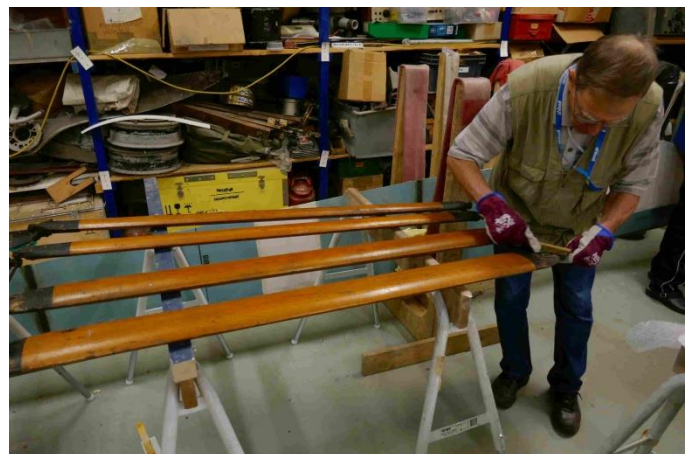
Caudronin pitkiä siipitukia kunnostetaan

Vakaajan sisällä olleet ja irrotetut jäykistelangat puhdistettiin ruosteesta ja suojattiin harmaalla Isotrol -ruosteenestomaalilla. Neljä umpipuista siipitukea oli kohtuullisen hyvässä kunnossa. Niiden lakkapinnat puhdistettiin liasta ihmesienikäsittelyllä, jonka jälkeen siipitukien pintaan vedettiin vernissa- ja japaninpuuöljypohjainen Le Tonkinois -lakka. Siipitukien päissä olevat metallikorvakkeet puhdistettiin ruosteesta ja suojattiin ensin kirkkaalla ja sen jälkeen mustalla ruostumista estävällä Isotrol -maalilla.

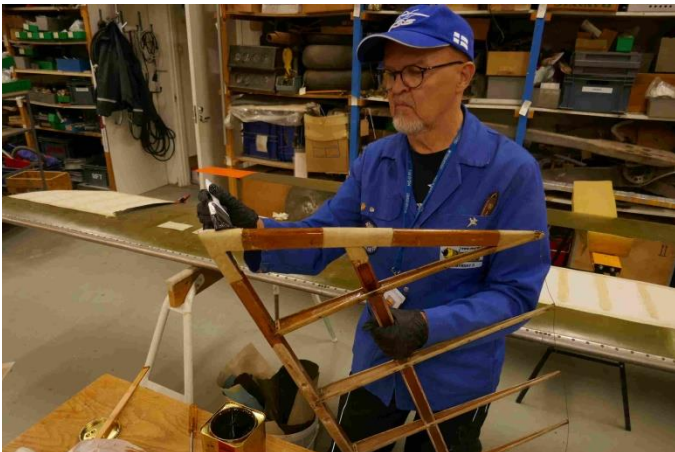
Oikean korkeusperäsimen rankoa lakataan

Oikean puoleisesta korkeusperäsimestä poistettiin kokonaan huonoksi mennyt kangasverhoilu. Sen jälkeen peräsimen puinen ranko puhdistettiin ihmesienellä ja lakattiin Le Ton-

kinois -lakalla. Peräsimen katkennut jättöreunalanka uusittiin vastaavalla 1 mm vahvuisella teräslangalla. Peräsimen uudelleen verhoilua ennakoiden kaariin kiinnitettiin kangasnauhat verhoilukankaan ompeluseksi kiinni kaariin. Peräsimen verhoilun ryhdytään vasta, kun korkeusvakaaja on myös saatu verhoiluvaiheeseen.

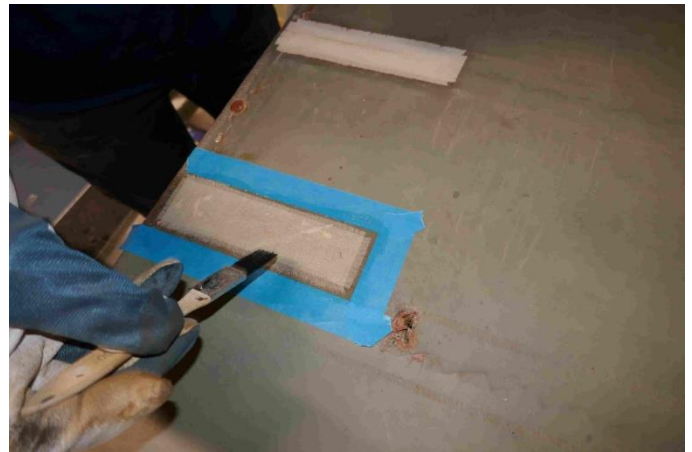
Vasemman puoleinen korkeusperäsini oli paremmassa kunnossa. Kangasverhoilussa oli toki muutamia reikiä ja sen pinta likainen. Peräsimen kangasverhoillut pinnat puhdistettiin ja siinä olleet toistakymmentä reikää paikattiin. Reikien liepeet ommeltiin ensin kiinni toisiinsa ja päälle liimattiin kiristyslakalla puuvillakankaiset hapsureunaiset pakkalaput.

Vasemman korkeusperäsimen reikiä paikataan kangaspaikalla

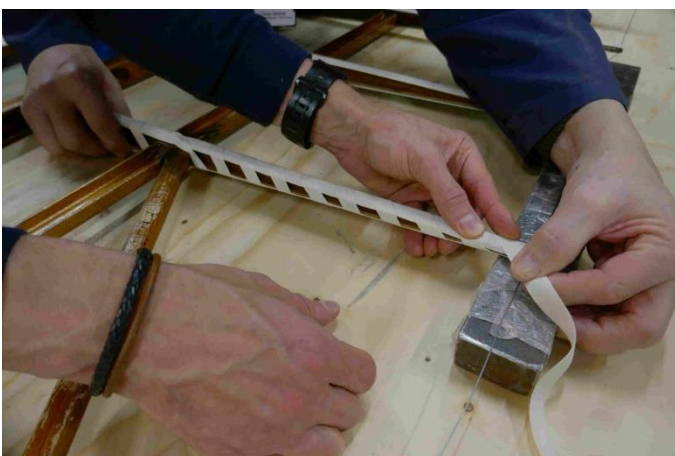
Verhoiluun liittyviä nauhoja kiinnitetään oikean korkeusperäsimen kaariin

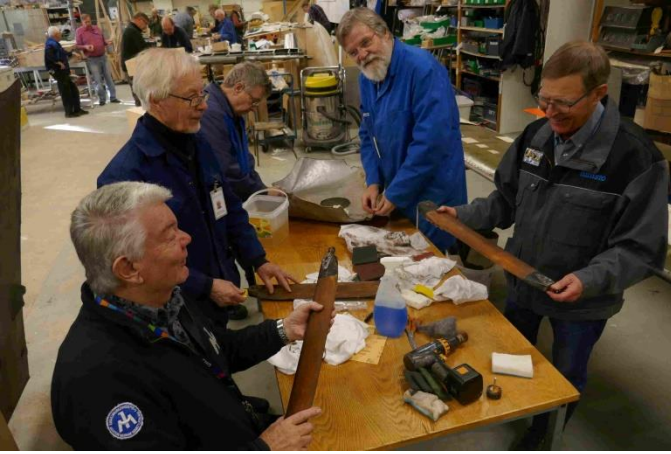
Lyhyiden siipitukien kunnostus käynnissä

Lyhyet puiset ja rungon päällä sijaitsevat lakkapintaiset siipituet puhdistettiin liasta ja pölystä. Poiketen siipien välissä olevista pitkistä siipituista, näihin lyhyiden tukien pintaan siveltiin suojaava Renaissance -mikrovaha. Tukien päitä ympäröivät suojanahat puhdistettiin ja niihin siveltiin vernissaa nahan elvyttämiseksi ja suojaamiseksi. Siipitukien kärjen metalliosat puhdistettiin ruosteesta ja maalattiin mustalla Isotrol -lakalla.

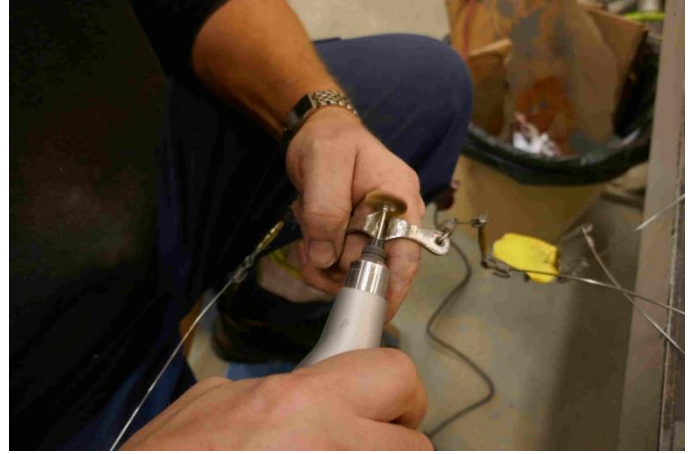
Metalliosia puhdistetaan ruosteesta

Iso urakka on ollut niin siivissä kuin pyrstön osissa olevien metalliosien sekä erilaisten jäykiste/pingotuslankojen puhdistus ja suojakäsittely. Suurelta osin metalliosat on puhdistettu ruosteesta hiekkapuhalluksella. Sen jälkeen niiden pintaan on vedetty kirkas lakka ja osaan metalliosista vielä musta lakkakerros. Lakkana on käytetty Isotrol -lakkaa.

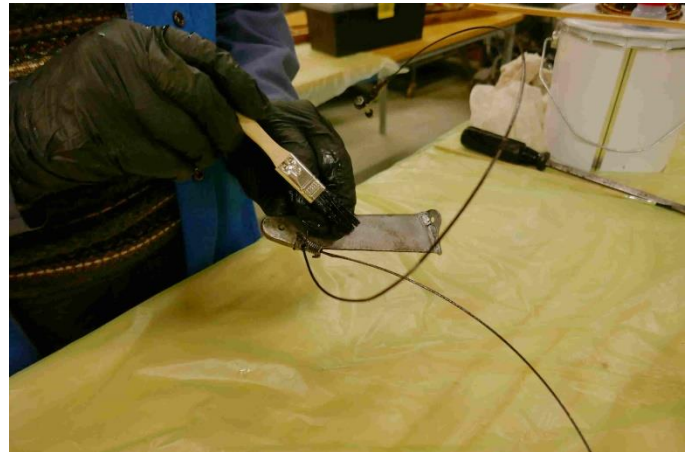
Ruosteesta puhdistettuja jäykistelankoja suojalakataan

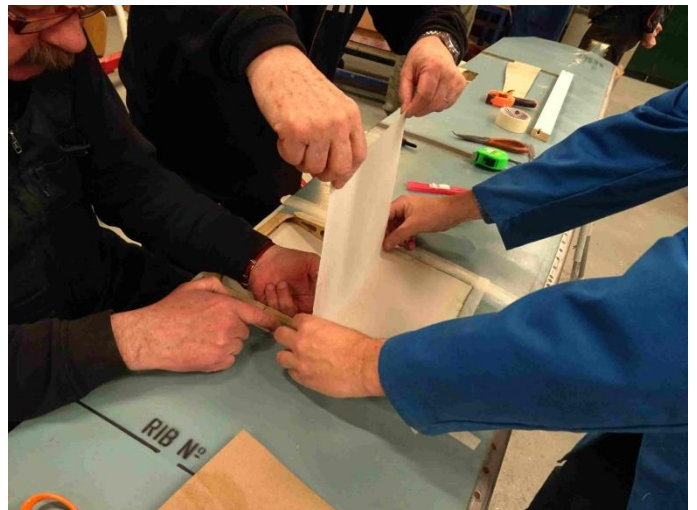
Uutta verhoilukangasta liimataan roottorinlapan

Lapojen kangasverhoilun rikkonaiset alueet riisuttiin verhoilusta, jonka jälkeen ne verhoiltiin uudella kankaalla. Kankaita ei kuitenkaan ommeltu alkuperäisen mukaisesti kiinni lavan kaariin. Uudet verhoilukankaat kiristettiin useaan kertaan kankaaseen sivellyllä nitroselluloosilakalla.

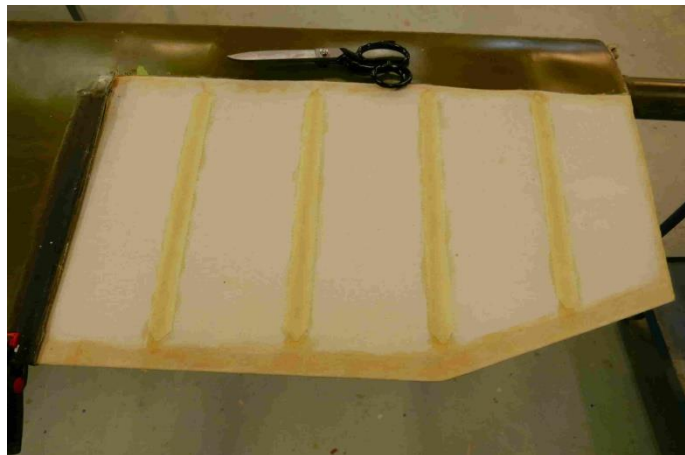
Uudelleen verhoiltu ja roottorinlavan tyvi

leikatut suojanauhat. Lakan kuivuttua uusien kankaiden pinnat hiottiin sileiksi. Lakkaus ja hiomismenettely toistettiin viisi kertaa, jonka jälkeen kankaat olivat kiristyneet ”rumpumaisiksi”. Uudelleen verhoillut alueet ovat valmiit maalattaviksi yläpinnaltaan tumman vihreällä ja alapinnaltaan vaalean sinisellä maalilla. Lapojen alkuperäisen maalityypin ja värisävyjen selvittely on kesken. Tarkoituksena on käyttää maalauksessa aiemmin käytettyä maalityyppiä.

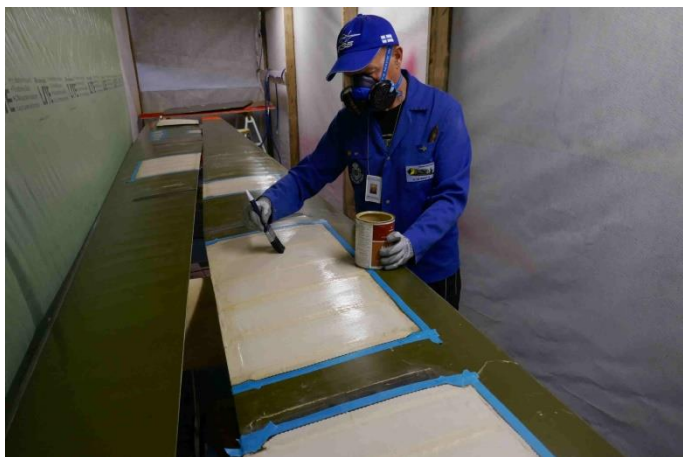
SM-1 helikopterin roottorilavan uusien kankaiden kiristyslakkaus käynnissä.
