Ilmailumuseoyhdistyksen Tiistaikerhon työraportti

HAUKKA I (HA-39) KONSERVIOINTIPROJEKTI; SYYSKAUSI 2013

YLÄSIIPPIEN PURKAMINEN SUOMEN ILMALUMUSEON PIHALLA OLEVAN TELTAN SUOJISSA

HAUKKA I:N KONSERVOINTI JA ENNALLISTAMINEN SYYSKAUSI 2013

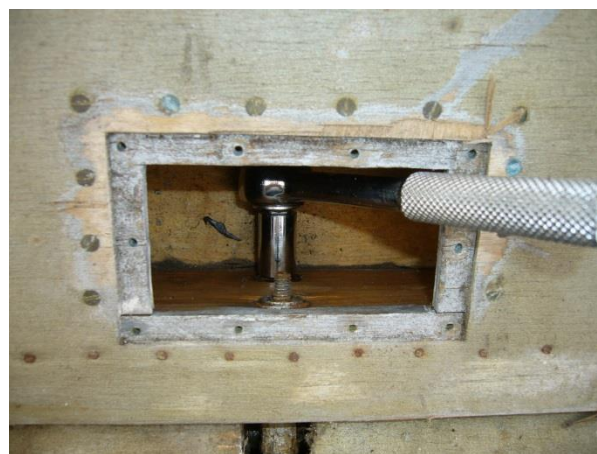
Yläsiipien purkaminen päätettiin aloittaa siivekkeestä ja opetella sen kanssa siiven verhoilun irrottamisen menetelmä. Siiveke on koko siiven pituinen. Ennen siivekkeen käsittelyä siiveke irrotettiin. Siiveke oli vaikeasti irrotettavissa, huolimatta siitä, että siiven jätöreunan päätylaudan lävitse menevien siivekesaranoiden kiinnityspulttien kohdalla on siipeen tehty pleksilasilla peitetyt aukot pulttien irrottamiseksi.

Siivekkeen irrottamisessa kuitenkin onnistuttiin. Siivekkeen viisi saranaa oli jotain korroosion haurastuttamaa kevytmetallia (magnesiumia?), jonka vuoksi joihinkin saranoihin tuli murtumia niitä irrotettaessa.

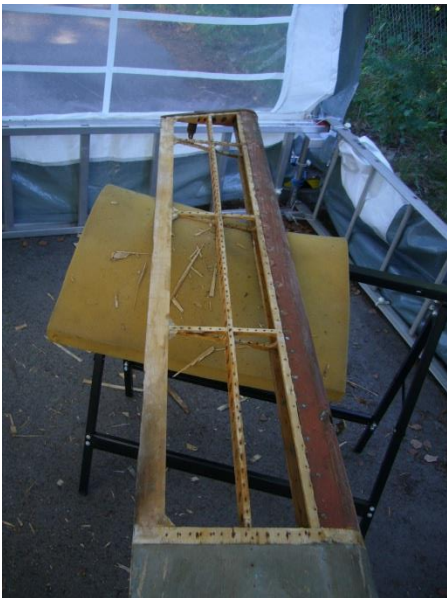
Siiveke on verhoiltu vanerilla niin, että vuota jatkuu yhtenäisesti siivekkeen jättöreunasta siiven torsion yli takaisin jättöreunaan. Siivekkeen tyvässä oleva sisin vanerivuota on kahden kaarivälin mittainen. Vuotien väliset saumat on tehty niin, että seuraava vuota on asennettu kaaren kohdalla kaaren leveyden verran edellisen vuodan päälle.

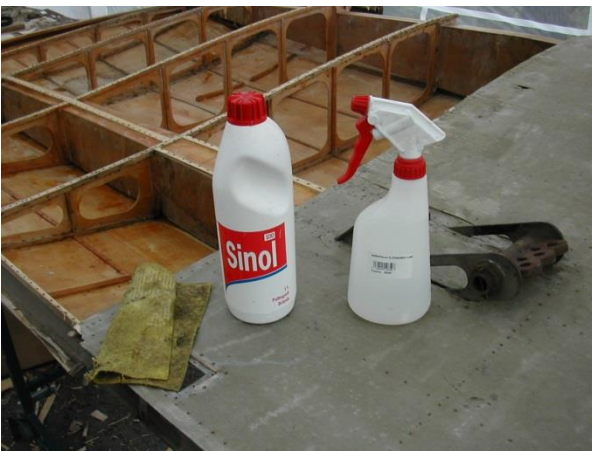
Verhoilun alta paljastuneet pahoin homeessa olleet siipirakenteet imuroitiin rakenteiden pinnalla olleesta homeesta. Sen jälkeen ne käsiteltiin alkoholipesulla ruiskuttamalla runsaasti alkoholia (Sinolia) sumuna siiven rakenteisiin ja pyyhkimällä sen jälkeen rakenteet puhtaaksi.

Alkoholiliuoksena käytettiin väritöntä Sinol -geeliä, johon sekoitettiin 20 % vettä. Liuos laitettiin suihkepulloon, josta liuosta ruiskutettiin pestäville pinnoille.

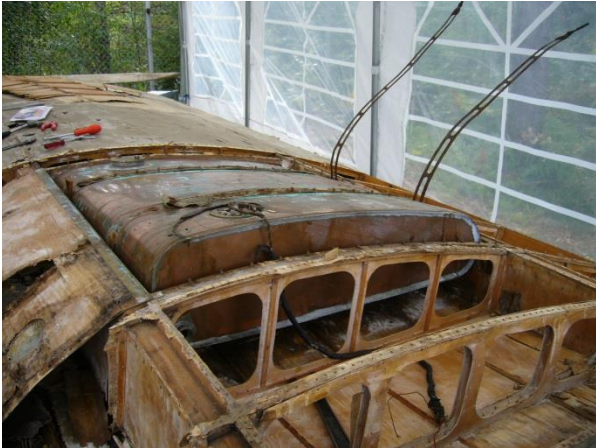
Polttoainetankki on kiinnitetty siipeen tankkia ympäröivällä kahdella metallisella ja pehmus-tettua kiinnitysvyöllä. Tankin alapuolella vyöt on kiinnitetty pysyvämmiin siipipalkkeihin, mutta yläpuoliset vyöt on saranoitu toisesta

päästään kiinni takimmaiseen siipisalkoon. Etusalon päässä vyö kiinnittyy vanttiruuveilla etummaisessa siipipalkissa oleviin pidikkeisiin. Vanttiruuvit saatiin avattua ja saranoidut vyöt nostettua pystyyn, jolloin polttoainetankki saatiin nostettua pois siipisalkojen ja kaarien 2 ja 5 välisestä kotelostaan.

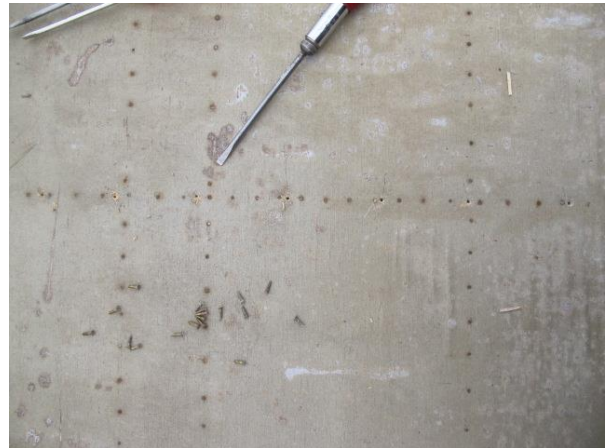
Toisin kuin siiven yläpinnalla, siiven alapinnalla vaneriverhoilun naulauskiinnitys kaariin on vahvistettu ruuvikiinnityksellä. Messinkisiä 1,5 cm ruuveja on naulariveissä 6,5 cm välein. Kunkin ruovin väliselle matkalle on naulattu tasavälein neljä naulaa. Ruuvivahvistus ulottuu jättöreunasta etummaisen siipisalon etupuolisiin torsiokaariin asti. Jättöreunan ja takimmaisen siipisalon välisellä matkalla on kaariin kiinnitetty 20 ruuvia. Messinkisiä ruuveja oli hankala saada ruuvattua irti, mutta valtaosaltaan siinä onnistuttiin. Osan ruuvien kanta rikkoutui ja ruuvit piti vääntää irti pihdeillä.

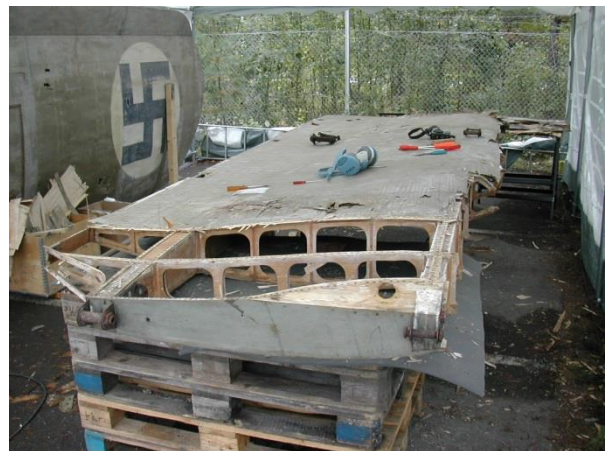
Purettiin siiven ensimmäinen (1-2 kaariväli) ja toinen (kaariväli 2-5) verhoiluvuota. Näin siipi on nyt kokonaan ilman verhoilua viidenteen siipikaareen saakka. Siipikaariin irrotuksessa jääneet ruostuneet rautanaulat katkeavat, kun niitä yritettiin poistaa kaarista pihdillä vetämällä. Vain jokunen naula lähtee kokonaisuena irti. Siispä valtaosa nauloista jää kaariin. Nämä naulat yritetään myöhemmin poistaa tai vaihtoehtoisesti katkaista ja hioa katkaisukanta tasan kaaren pinnan kanssa.

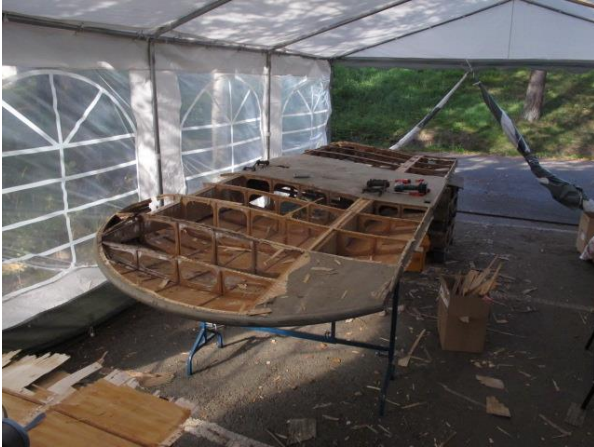
Jatkettiin oikean yläsiiven alapinnan lahonneen vaneriverhoilun purkamista siiven kärjestä alkaen. Lahovikaisia vuotia piti purkaa siiven kärjestä lähtien kaksi vuotaa. Sen seurauksena siiven alapinnalla on nyt jäljellä ainoastaan kaarien 5-8 välissä oleva vuota. Tämä vuota on sen verran hyväkuntoinen, että se jätettiin ainakin toistaiseksi purkamatta. Vuodassa on joitain reikiä ja osin pehmennyttä vaneria. Vuota yritetään kuitenkin kunnostaa ja säästää esimerkkinä oikean yläsiiven alapinnan alkuperäisestä siiven verhoilusta.

Imuroitiin ilman verhoilua oleva siiven runko ja sen jälkeen se pestiin Sinol geeli -alkoholiliuoksella, johon oli sekoitettu 20 prosenttia vettä. Sinol ruiskutettiin sumuna siiven rungon pintoihin ja pyyhittiin wettex-pyyhkeellä. Käsittely poisti pinnoista hometta ja pinnat jäivät silmämääräisesti puhtaan näköiseksi.

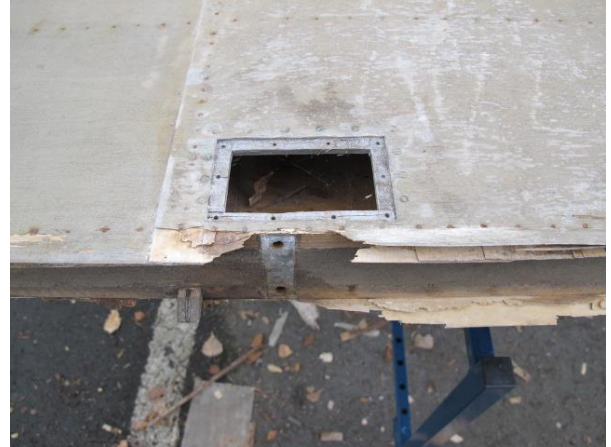
Ensin irrotettiin siivestä siiveke. Poistettiin siivekkeen neljän kiinnityssaranan kohdalla olevien tarkistusikkunoiden pleksilasit.

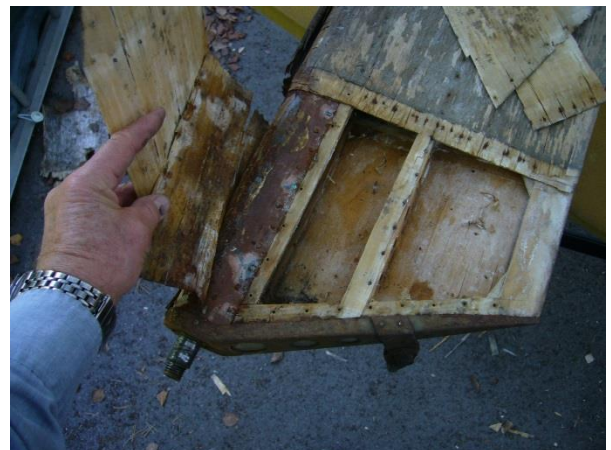
Sen jälkeen poistettiin kiinnityssaranoiden mutterien sokkalukitukset. Tämän jälkeen saatiin poistettua kiinnityssaranoiden pulttien mutterit. Hankalasti irrotettava siiveke saatiin irti ja ilman vaurioita. Siivekkeen verhoiluvaneri on laho siivekkeen tyvestä katsottuna kahden vuoden verran. Verhoiluvaneri poistettiin viidenteen siivekkeen kaareen asti.

Siivekkeen purkamatta jäänyt vaneriverhoilu puhdistettiin vesipesulla käyttäen sekä ihmäsentä, että karhunkieltä. Siiveke käsiteltiin vielä alkoholipesulla homeen kasvun estämiseksi.

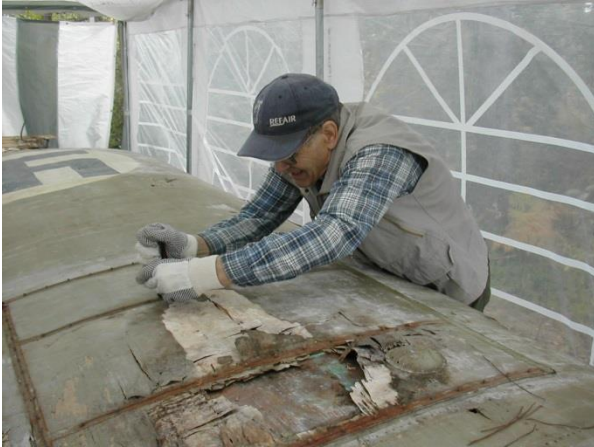
Tämän jälkeen päästiin siiven yläpinnan käsittelyyn. Se aloitettiin irrottamalla ensin siiven yläpuolella oleva polttoainetankin pahoin lahonnut vanerinen kansi ja sen jälkeen irrotettiin siivestä kuparipeltinen polttoainetankki. Se on identtinen oikean puoleisen tankin kanssa, mutta sille peilikuva.

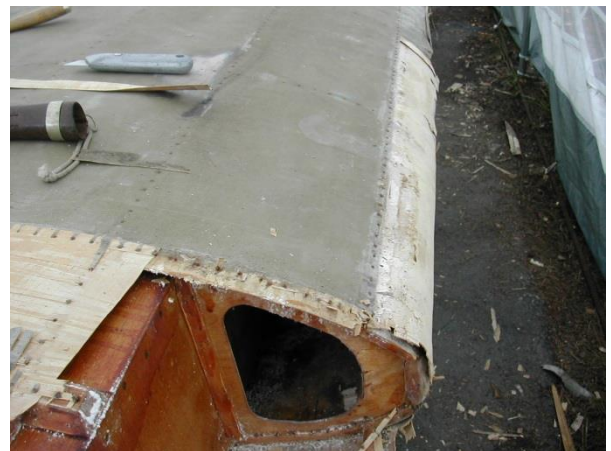
Vasemman yläsiiven perusteella voitiin todeta, että torsion vaneriverhoilun rakenne on varsin erikoinen ja monimutkainen. Se koostuu kolmesta osasta. Torsion kaarien kärkeen on kiinnitetty kapea koko siiven mittainen noin 15 cm levyinen verhoiluvaneri. Tämä vanerin ylä- ja alareunat on tuettu kaartenvälisillä vanerin reunaan liimatuilla puulistoilla. Puulistat on puolestaan tuettu toisiinsa listojen keskikohtaan kiinnitetyllä pystytukilistalla.

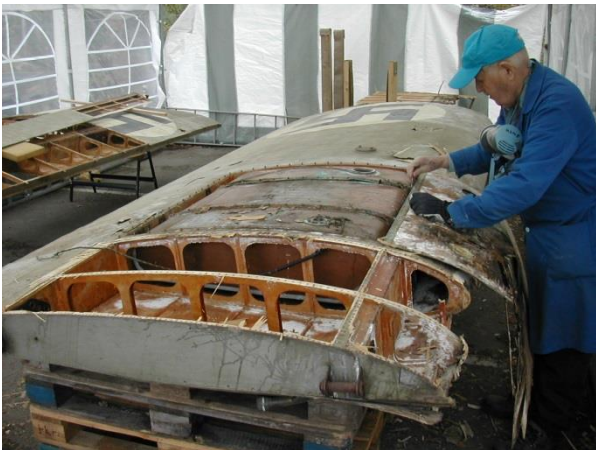
Siiven varsinaisesti peittävät verhoiluvanerit ulottuvat siiven jättöreunasta muutaman sentin torsiovanerin päälle. Verhoiluvanerit on kiinnitetty torsiovanerin reunan tukilistastaan siiven yläpinnalla naulaamalla ja siiven alapinnalla messinkiruuveilla. Kolmannen torsion rakenteen muodostaa torsion kaarien päähän kiinnitetyn vanerin päälle liimattu ja puskusaumalla siiven ala- ja yläpinnan verhoiluvuotaan yhtyvä kotelomainen vaneri. Siiven torsion etuosa on siten vaneriverhoilultaan

kaksinkertainen, eli siinä on kaksi 1,3 mm paksuista vaneriviilua.

Vasemman yläsiiven puretun vaneriverhoilun alta paljastui paikoin pahasti homeessa olevaa siiven sisäpintaa, näin varsinkin siipisalkojen kummaltakin puolelta. Homeet imuroitiin alustavasti pois pölynimurilla, jonka jälkeen siiven sisäosat (siiven tyvestä viidenteen kaaren asti) harjattiin puhtaaksi käyttäen siihen tiski- ja pulloharjaa. Lopuksi pinnat vielä imuroitiin. Imuroinin jälkeen pinnat käsiteltiin alkoholipesulla (Sinol-pesu). Pesun jälkeen pinnat näyttivät erittäin siisteiltä.

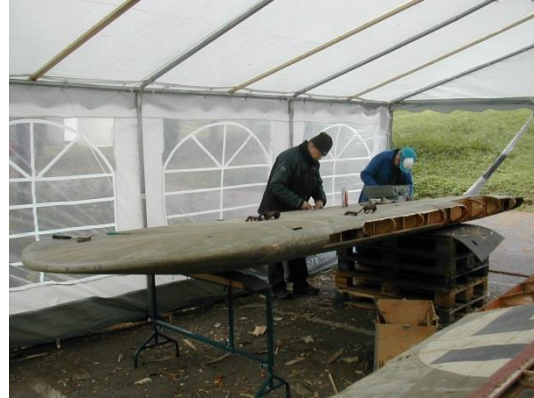
Käännettiin siipi ja aloitettiin siiven alapinnan kanssa työskentely. Vasemman yläsiiven alapinnasta ei tarvinnut poistaa yhtään vanerivuotaa. Tosin jossain kohdissa verhoiluvaneri on pinnaltaan pehmennyttä ja sen kohtalo

määräytyy lopullisesti vasta varsinaisen korjauksen yhteydessä.

Siiven kummankin puolen verhoiluvanerit pestiin vesipesulla käyttäen siinä sekä ihmäsentä että karhunkieltä. Sen päälle siiven pinnat sumutettiin alkoholilla (Sinol) ja pyyhittiin kuivaksi.

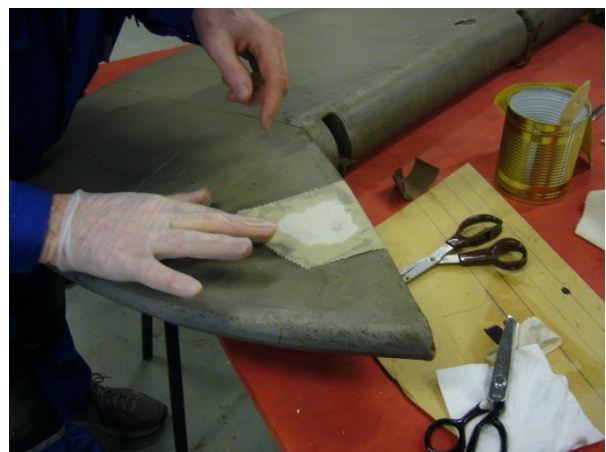
Aloitettiin kangasverhoillussa sivuperäsimesä olleiden kuuden reiän paikkaus. Verhoilukangasta hiottiin reikien ympäriltä puhtaaksi hiekkapaperilla. Leikattiin verhoiluun tarkoitettua puuvillakankaasta ”hammassaksilla” reiät peittävät paikkapalat.

Laitettiin ne reikien päälle ja kiinnitettiin lakkaamalla (kiristyslakalla) verhoiluun. Paikat lakattiin 3-4 kertaa hyvän lopputuloksen aikaansaamiseksi.

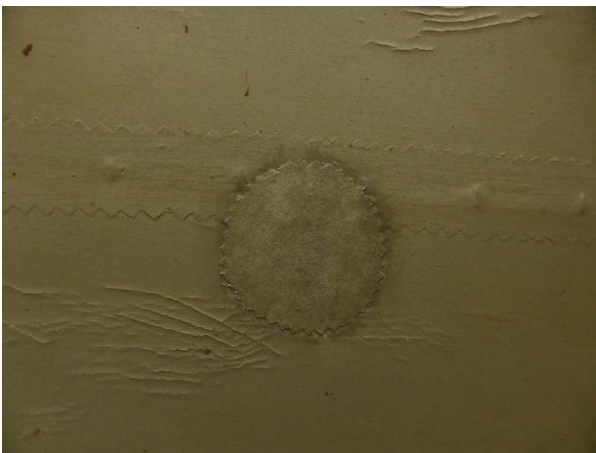
Useaan kertaan lakatut kangaspaikat maalattiin lopuksi hopeapronssilla. Hopeapronssi sävytettiin vastaamaan sivuperäsimen ajan patinoimaa hopeapronssipintaa.

Lopputulos oli tyydyttävä. Tietystä kulmasta paikkauksen sulautuvat hyvin vanhaan maaliin, tietystä kulmasta huonommin. Vaikutelmaa riippuu suuresti valontulokulmasta.

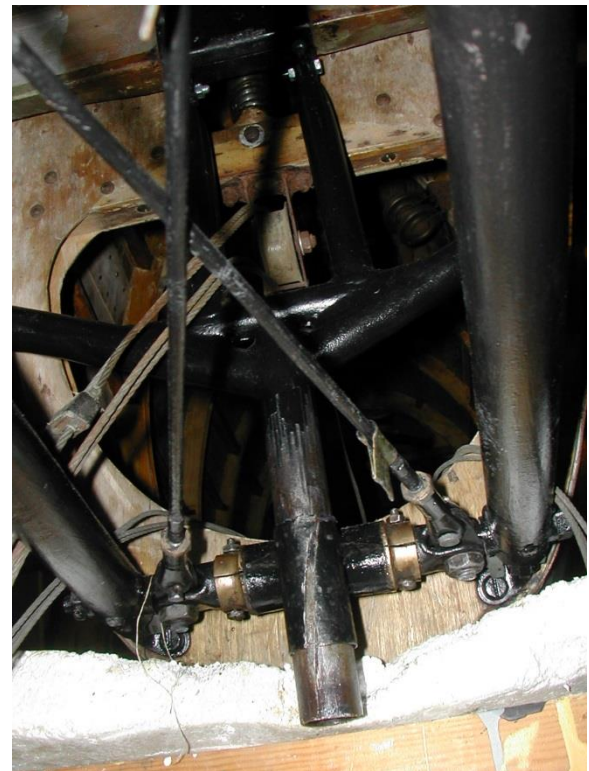
Korkeusvakaaja yhdistyy metallihaarukalla tähän muhviin, joten muhvin liikkua ylös-alas muuttuu samalla korkeusvakaajan kohtauskulma. Vaan ei muuttanut, sillä todettiin, että vakaajan haarukkamaisen tukitangon alapäässä kahdesta sisäkkäisestä metalliputkesta tehty liukuholkki oli jumissa.

Jotta tämä liukuholkki saatiin toimivaksi, jouduttiin ulkopuolinen liukuholkin putki halkaisemaan, puhdistamaan sekä voitelemaan putkien liukupinnat. Tällä menettelyllä liukupinta saatiin toimivaksi.

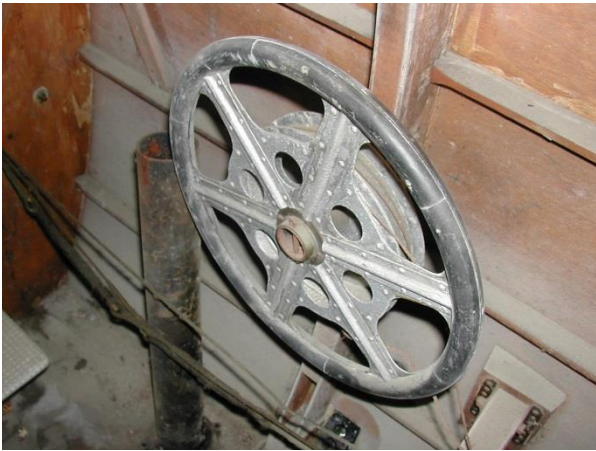
Keskiviikkokerhon Mikko Raatikainen irrotti ohjaamon seinässä olevan trimmipyörän. Samalla hän irrotti trimmin vaijerin. Trimmipyörästä rungon peräosaan kulkevat trimmin vaijerit todettiin huonokuntoiseksi ja ne tulee

uusia. Trimmipyörä purettiin osiin. Itse kevytmetallinen trimmipyörä on hyväkuntoinen, mutta sen istukka, jolla se kiinnitetään ohjaamoissa koneen runkoon, on pahasti ruosteessa.

Trimmin ruostuneet osat upotettiin ruosteen poistamiseksi fosforihappoon. Happokäsittelyn jälkeen osat maalattiin Rostex pohjamaalilla ja sen päälle mustalla metallilakalla (Unica).

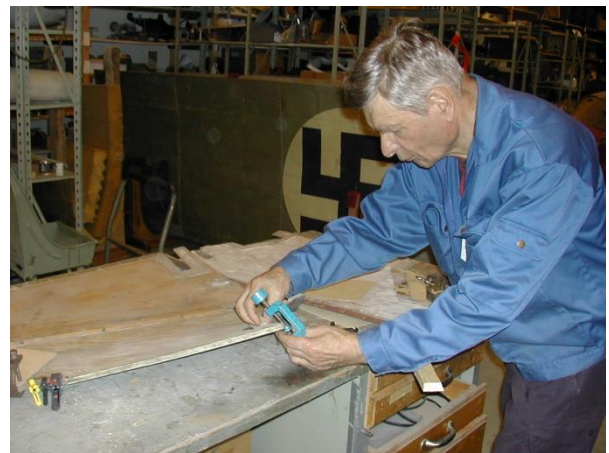
Pyrstön muotovanerit/suojukset

Pyrstön avointa putkirunkoa suojaavat vaneriset rungon muotoon taivutettavat suojukset. Suojuksia on kolme, kaksi pyrstön sivulla ja yksi alapuolella. Alapuolinen sekä vasemmanpuoleinen suojusvaneri ovat säilyneen sen verran hyvin, että niitä voidaan korjattuna käyttää. Sen sijaan oikean puoleinen muotovaneri joudutaan rakentamaan uusiksi.

Aloitettiin alapuolisen ja vasemmanpuoleisen suojusvanerin korjaus ja oikeanpuoleisen muotovanerin uusiminen. Suojusvanerien rikkoutuneita kohtia paikattiin alle liimattavalla tukivanerilla.

Rungon alle tuleva muotovaneri saatiin liimattua ja korjattua ehjäksi. Työn alla on edelleen vasemman puoleinen muotovanerisuojaus. Oikeanpuoleista uudelleen rakennettavaa muotovaneria ei ole vielä alettu tehdä.

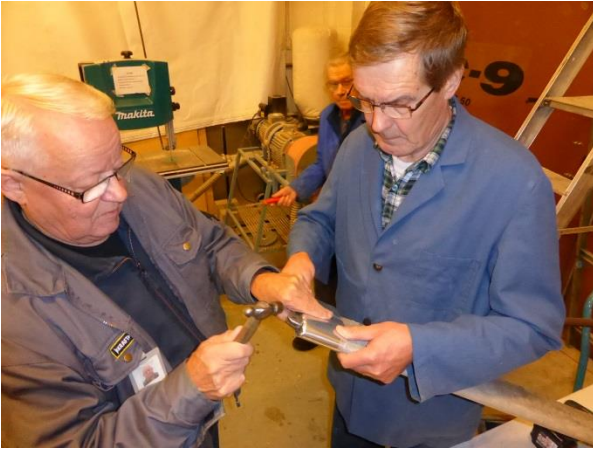
Korkeusvakaajan tuet/streevat

Kummankin streevan alapään alumiinisuojaus oli rikkoutunut. Rikkonaiset päät korjattiin päällystämällä ne alumiinipelistä tehdyllä ”vyöllä”. Peltien kiinnityksessä käytettiin alkuperäisen mallin mukaisesti putkiniittejä. Streevojen uudet alumiinipeltipaikkausten pinnat hiottiin vastaamaan streevojen alkupe-
räistä alumiinikuoren kuviointia. Streevat asennettiin paikoilleen ja hyvin ne kiinnikkei-
siinsä istuivat.

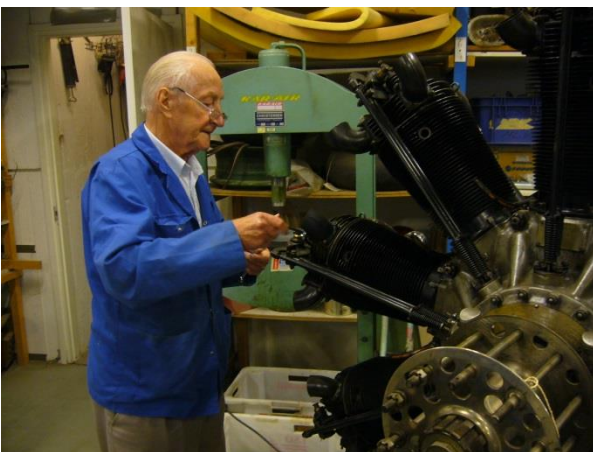
Moottorin vaurioituneet pakoputkien päät oiottiin. Oiotut pakoputkien päät maalattiin mustalla Rostex -maalilla. Poistettiin katkaisu- ja huonoksi menneitä tulpan johtoja. Tarkoituksena löytää tilalle vastaavat uudet johdot.

Sovitettiin moottorin tyhjiin tulppiin museon näyttelyssä olevasta moottorista otettua Cam-
pion UK – 10 tulppaa. Tulppa sopi Gnome & Rhone moottorin tulpanreikiin. Siihen sopi myös Champion KLG-tulppa. Pitää yrittää etsiä kyseisenlaisia tulppia, kuin myös moottorissa käytettyä tulpanjohtotyppiä.

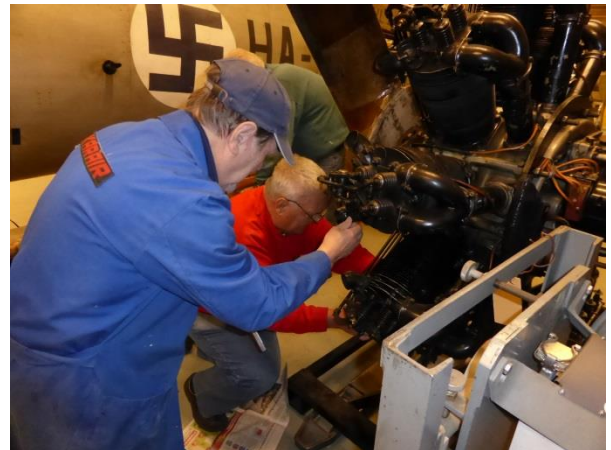
Koska Keski-Suomen Ilmailumuseosta saadussa Gnome & Rhone Jupiter moottoriyksilössä lämmittimen putkisto (josta on jäljellä vaan putkiston alkupää) lähtee moottorin alempien sylintereiden pakoputkista verrattuna miten putket olivat asennettuina Haukka I:ssä, putkisto ”nostettiin” yhden sylinterin verran ylemmäksi.

Jäljellä olevasta putkiston alkupäästä joudutaan tekemään uusi jatkoputki imuilman lämmittimeen. Sen sijaan on tallella putki, joka ohjaa lämmittimen läpi kulkeneen pakokaasun ulkoilmaan moottoripukin suojuksessa olevasta aukosta.

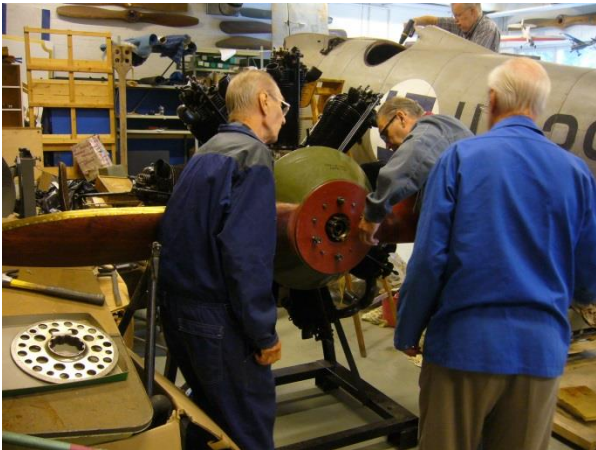
Potkurin istukassa olevat pultit olivat liian pitkiä, jonka vuoksi ne eivät kiristäneet kiinnityslevyn lävitse potkuria. Tämän vuoksi kiinnityslevyn alle laitettiin vanerinen korotus, jonka seurauksena potkuri saatiin kiristettyä.

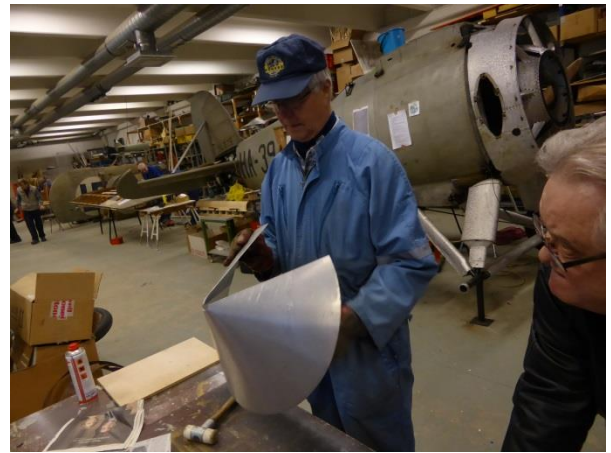
Potkurinavan kartio

Haukan potkurinavan kartio/spinneri ei ole säilynyt, jonka vuoksi se on rakennettava.

Haukka I:ssä käytettiin erilaista spinneriä sen mukaan oliko moottorissa kiinni puu- vai metallipotkuri. Koska moottoriin on nyt asennettu puinen Gamecockin potkuri, tehdään potkurinavan kartio/spinneri Gamecockin potkurin mukaiseksi hyödyntäen Haukka I:stä käytössä olevia arkistokuvia. Spinneri tehdään 1,5 millin vahvuisesta alumiinipelistä.

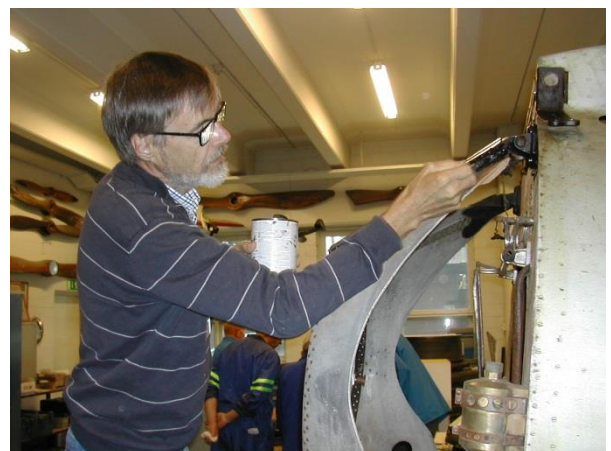
Moottoripukki

Yritettiin saada koneen moottoripukki irti rungosta puhdistamista varten. Irrottamisessa ei kuitenkaan onnistuttu, jonka seurauksena moottoripukki puhdistettiin rungossa kiinnitetyllä. Moottoripukin alumiiniset osat pestiin puhtaiksi Fairy Power Spraylla.

Moottoripukin ruostuneet rautaosat hiottiin puhtaiksi porakoneeseen kiinnitettyllä hioma-

laikalla (muovinen ja maalinpoistoon tarkoitettu). Puhdistuksen jälkeen rautaosat pohjamaalattiin Rostex-maalilla. Maalin kuivuttua Rostexin päälle vedettiin musta Unica metallilakkamaali.

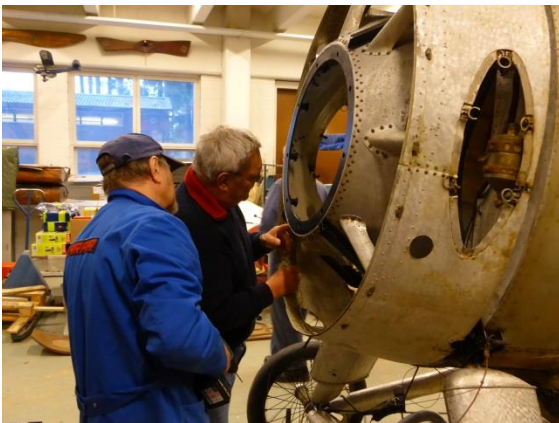
Suojuksesta puuttuu yksi alumiininen kiinnitysvarsi. Rakennettiin puuttuvan varren tilalle uusi käyttäen mallina olemassa olevia ehjiä moottoripukin suojuksen kiinnitysvarsia.

Moottoripukin suojus koottiin ja kiinnitettiin paikoilleen moottoripukkiin. Tämä mahdollisti uuden tukivarren muotoilun lopulliseen muotoonsa ja kiinnittämisen paikoilleen.

Säädettiin uusi suojuksen varsi sopivaan mitaan ja nitattiin kiinni suojukseen.

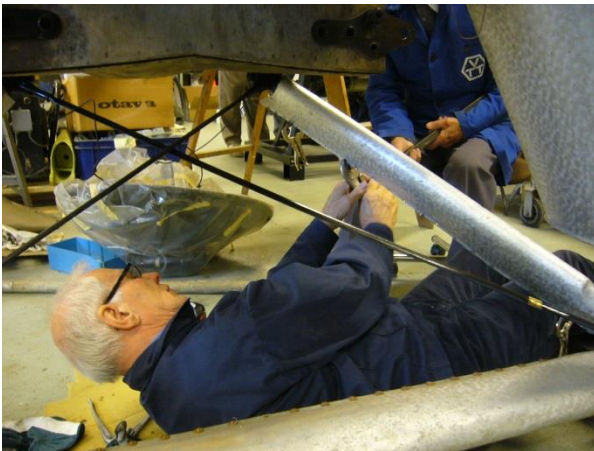
Todettiin, että suojusten irrotuksessa suojuksiin merkityt oikea ja vasen olivat menneet väärin päin. Tämän seurauksena oikeaan viistotukeen tulikin kiinnitettyä vasemman viistotuen alumiinisuojaus. Purettiin pois jo kiinnitetty väärä oikeanpuoleisen viistotuen suojuus ja asennettiin sen paikalle oikea suojuus. Tämän jälkeen asennettiin suojuus myös vasempaan viistotukeen

Asennettiin laskutelineen oikeanpuoleisen viistotuen ympäriltä irrotettu alumiinin motosuojus paikalleen. Suojus niitattiin kiinni alareunastaan alkuperäisen mukaisesti 5 mm halkaisijaltaan olevin putkiniitein.

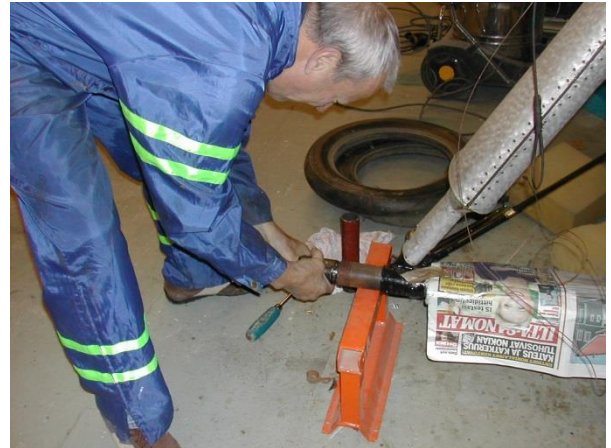
Laskutelineen akselin päiden korjaus

Aloitettiin metalliputkesta tehdyn laskutelineakselin päiden korjaaminen. Akselin päät on jossain vaiheessa katkaistu rälläkällä. Katkaistut päät on kiinnitetty takaisin akseliin

työntämällä onton akselinpäähän sisään irtopäätä akselin päähän yhdistävä puutappi.

Irrotettiin akselin katkaistut päät ja poistettiin puutappi. Sen jälkeen työnnettiin akselin päiden sisään tiiviisti menevä metalliputki niin että siitä jäi akseliputken ulkopuolelle katkaistun akselinpäähän verran. Vedettiin nämä ”sisäputket” ulos akselin päistä ja hitsattiin kiinni katkaistujen akselinpäiden sisään. Tämän jälkeen irtonaiset akselinpäät työnnettiin sisäputken päät edellä kiinteään akselin sisään. Akselin kumpaankin päähän sorvattiin vielä lukkorengas, jolla estetään pyörän tai suksen liukuminen pois akselistaan.

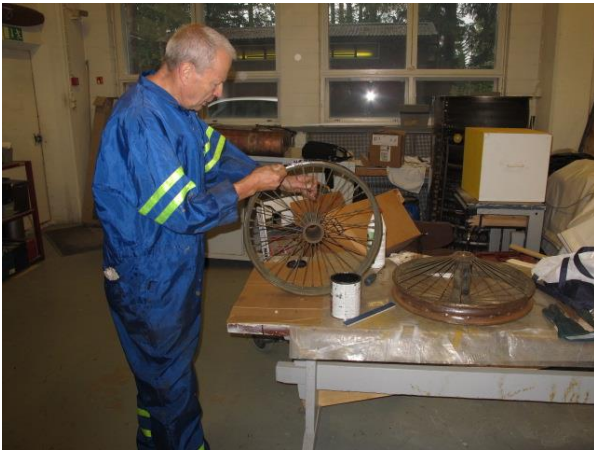
Pyörien kunnostus

Haukan mukana Vesivehmaalta tuli lentokoneen pyörät, joita oli käytetty maalaistalossa kottikärryn pyörinä. Maalaistalo oli aikanaan saanut pyörät käyttöönsä tietäen pyörien olevan lentokoneesta ja toimittanut ne myöhemmin tarpeettomina Vesivehmaalle Päijät-Hämeen Ilmailumuseoon. Nämä pyörät eivät ole Haukan pyöriä, mutta tyypiltään Haukan aikalaisia. Pyörän muodon ja pintojen lukumäärän perusteella ne saattaisivat olla peräisin Martinsydestä. Todettakoon, että käytettävissä olevan tiedon mukaan Haukka I oli tuotu 1940-luvun lopussa Vesivehmaalle varastoitavaksi ilman pyöriä.

Kottikärrykäyttöä varten kumpaankin pyörään oli hitsattu lattaraudasta pyörän vannetta ympäröivä metallilevy. Poistettiin vanteen ympärille lattaraudasta hitsatut levyt ja hiottiin pyörän vanteet puhtaaksi ruosteesta. Vanteet maalattiin Rostex-pohjamaalilla.

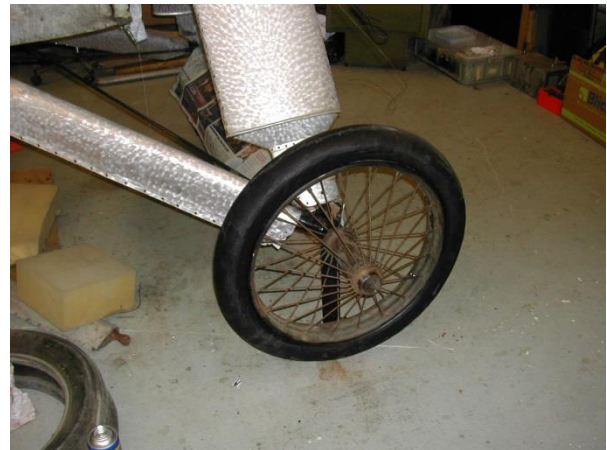
Toisesta Haukan pyörästä puuttui toinen pyörän keskiön päässä oleva liukulaakeri. Sorvattiin puuttuvan tilalle uusi liukulaakerin alumiinista. Alun perin liukulaakeri on sorvattu messingistä.

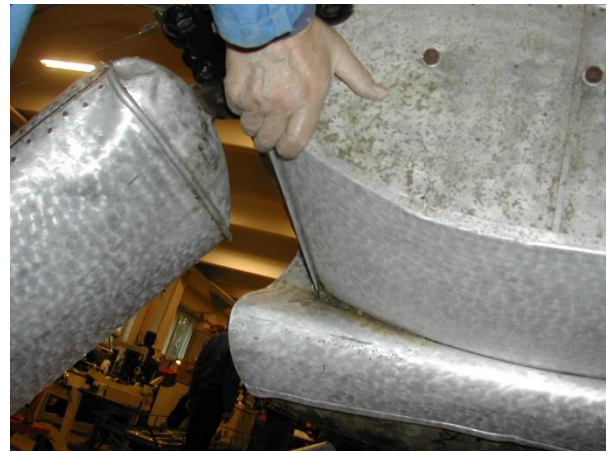
Eturungon alla oleva huoltoluukku

Oikaistiin osittain pahoin ruttuun menneet alumiiniset muotoprofiilit. Huoltoluukun suojaksi tuleva alumiininen kansi kiinnittyy luukun kummallakin puolella oleviin muotoprofiileihin putkiholkeilla. Muotoprofiilit yhdessä huoltoluukun kannen kanssa muodostavat yhtenäisen kokonaisuuden luoden vaikutelman, että alasiipi jatkuu yhtenäisenä rungon alapintaa pitkin.

Sovitettiin puhdistettu huoltoaukon peitteeksi tuleva alumiininen profiili paikoilleen. Siinä oli vähän säätämistä, ennen kuin kansi saatiin ujutettua paikoilleen rungossa kantta varten olevaan hahloon. Huoltoluukku kiinnitetään sen sivuilla olevien muotoprofiilien reunoihin putkisokilla. Nämä putkisokat ovat kadonneet, joten puuttuneet putkisokat valmistettiin taivuttamalla tarvittavat sokat galvanoidusta pellistä. Kokeiltiin putkisokkia ja ne toimivat. Ei kuitenkaan vielä lopullisesti yhdistetty huoltoluukku muotoprofiileihin, koska luukun kautta tehdään vielä ohjaamon laitteiden purkamista ja paikoilleen asentamista.

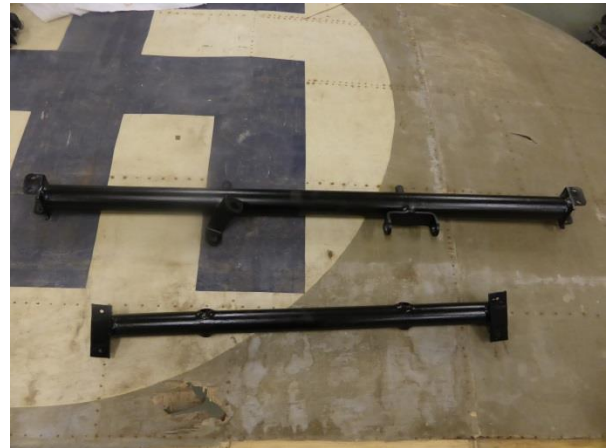
Konekiväärin kiinnitysteline

Aloitettiin puhdistaa ruostuneita konekiväärin metallisia kiinnitystelineitä/putkitankoja kiinnikkeineen. Tangot puhdistettiin ruosteesta hiomalla, koska niitä ei kokonsa puolesta pystytty upottamaan fosforihappoon. Sen sijaan kiinnikkeet, joilla konekiväärin kiinnitetään tukitankoihin, käsiteltiin puhtaaksi fosforihapolla.

Puhdistuksen jälkeen osat maalattiin ensin Rostex - pohjamaalilla ja sitten mustalla Unica -lakalla.

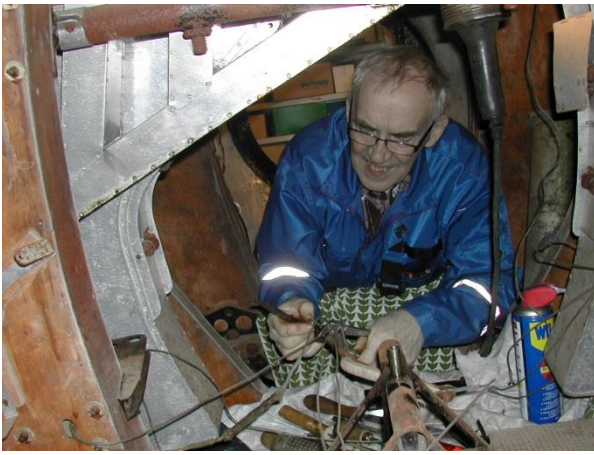
Jalkaohjaimet

Purettiin koneen rungon etuosan kautta Haukan jalkaohjaimet (poljinkarttu) ja samalla irrotettiin kartusta peräsinten ja kannuksen ohjausvaijerit. Kannuksen ohjausvaijeri oli rispaantunut ja se täytyy uusia.

Hankittiin uusi ohjausvaijeri ja tehtiin sen kumpaankin päähän asiaankuuluvat pleissaukset.

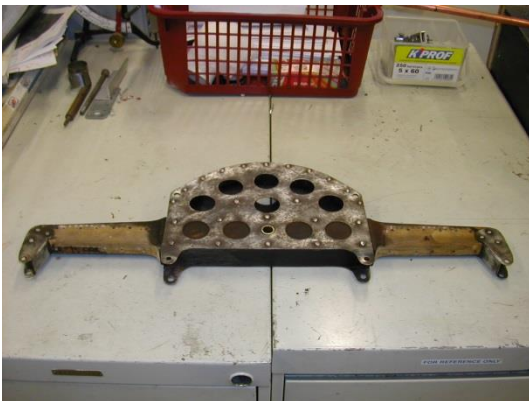
Jalkaohjaimen poljinkarttu purettiin osiin ja puhdistettiin. Kartun keskilevy puhdistettiin hiomalla, mutta muuta ruostuneet osat irrotettiin ja käsiteltiin puhtaaksi liuottamalla niitä 33 % fosforihapossa. Sen jälkeen ne pohjamaalattiin Rostexilla ja sen jälkeen mustalla Unica -metallilakkamaalilla.

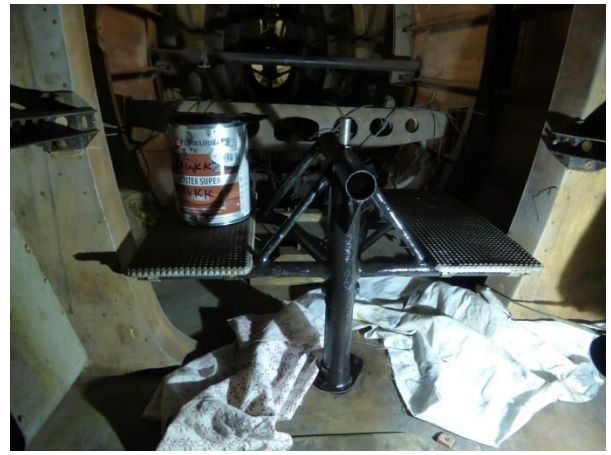
Ohjaamon lattiassa kiinni olevaa poljinkartun tukitelinettä yritettiin irrottaa puhdistamista ja maalaamista varten. Siinä ei onnistuttu, koska tukitelineen osat olivat niin lujasti jumiutuneen toisiinsa. Koska telinettä ei saatu irrotettua, sen ruostuneet putkiosat hiottiin puhtaaksi paikan päällä. Hiomisen jälkeen runko maalattiin Rostex -pohjamaalilla ja maalin kuivuttua mustalla Unica -metallilakalla.

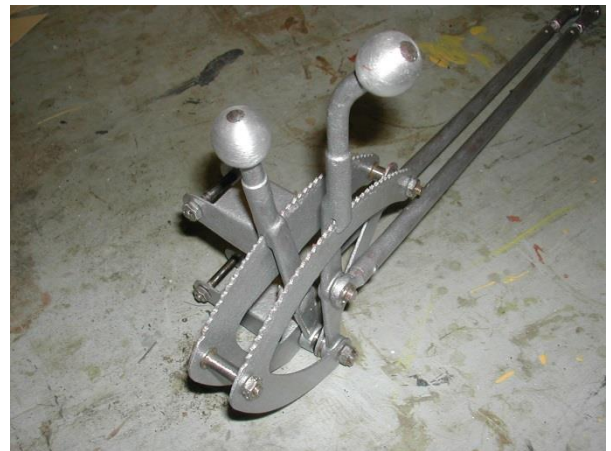
Kaasuivivuston kunnostus

Kaasuivivusto purettiin yksittäisiin osiinsa vivuston ruostuneiden osien puhdistamiseksi. Sitä ennen vivusto valokuvattiin ja sen lisäksi siitä tehtiin piirros, jotta vivusto osataan koota oikealla tavalla. Pienemmät osat laitettiin puhdistumaan fosforihappoon ja isommat puhdistettiin hiontapapereilla ja viiloilla. Happokäsittelyn jälkeen osat vielä hiottiin sileiksi maalausta varten.

Osat pohjamaalattiin kahteen kertaan Hammer Prime pohjamaalilla. Sen jälkeen vivuston osat maalattiin niin ikään kahteen kertaan Hammer Metal Paint hopeamaalilla. Tämän jälkeen vivusto koottiin takaisin ohjaamoon asentamista varten.

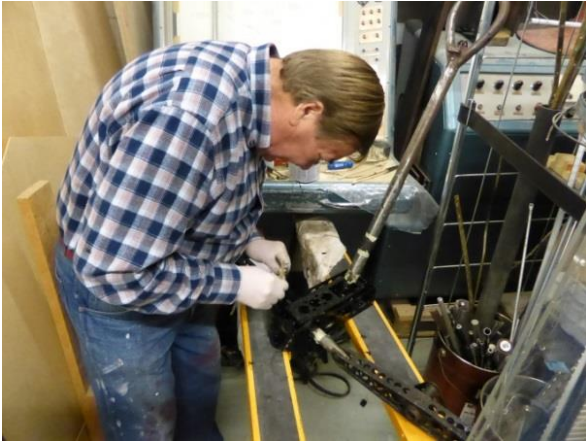
Ohjaussauva siivekevarsia liikuttavine ulokkeineen

Ohjaussauva hiottiin puhtaaksi ruosteesta. Sitä ei sauvan koon vuoksi voinut upottaa fosforihappokylpyyn. Puhtaaksi hionnan jäl-

keen ohjaussauva maalattiin ensin Hammer Prime pohjamaalilla ja sen jälkeen Hammer Metal Paint hopeamaalilla. Sen sijaan ohjaussauvassa olevat konekiväärien laukaisupainikkeet maalattiin mustaksi.

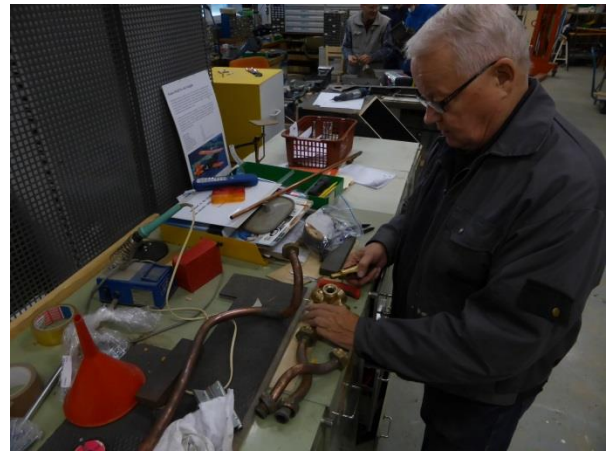
Polttoaineputkiston kolmitieventtiili

Puhdistettiin tuliseinän yläosasta irrotettu polttoaineputkiston kolmitieventtiili. Venttiilin kautta moottori saa polttoaineen kummasakin yläsiivessä olevasta polttoainetankista. Kolmitieventtiilistä lähtee kojetauluun kolmitahoverventtiilin asennon säätimen varsi. Varren avulla käännetään kolmitahoverventtiilin asentoa polttoaineen virtauksen säätämiseksi siipitankista. Säädin oli jumittunut ja se yritetään saada toimintakuntoiseksi.

Purettiin kolmitahoverventtiili polttoaineputkisteen osiin ja osat puhdistettiin. Voiteluaineella venttiilin saatiin toimintakuntoon.

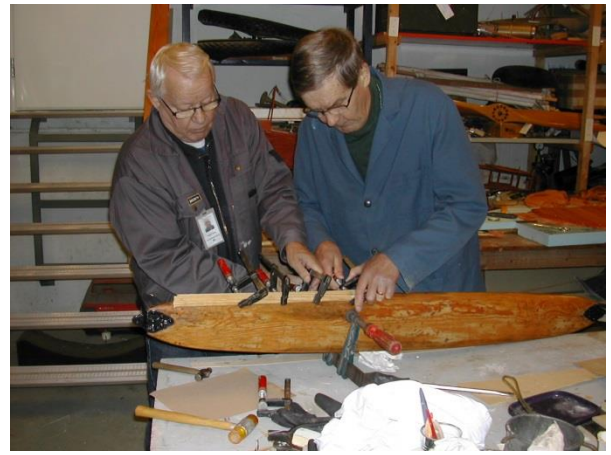
Siiven torsion rakentaminen

Aloitettiin oikean yläsiiven tuhoutuneiden torsiokaarrien rakentamisen suunnittelu. Pohdinnan kohteena on, kuinka alkuperäisen mukaisesti kaaret rakennetaan. Malli kaariin saadaan vasemmasta yläsiivestä, jossa torsiokaarret ovat onneksi lähes kokonaan säilyneet ehjinä.

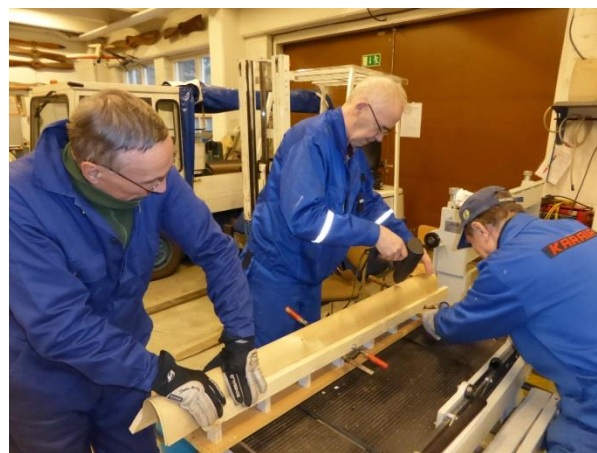
Kokeiltiin menetelmää, jossa kasteltuja vane-reita samalla kuumennettiin kuumailmapuhal-timella, kun niitä asetettiin muottiin. Muotissa vanereita vielä lämmitettiin lisää. Viikon päästä todettiin, etteivät vanerit tälläkään ta-valla muotoutuneet riittävästi torsion kaare-vaan muotoon, vaan ”avautuivat” liikaa.

Kokeiltiin menettelyä, jossa viilu upotettiin vesisaaviin viikoksi ja se laitettiin sitten mär-känä muotiin kuivumaan viikon päästä. Lop-putulos on vielä kokematta.

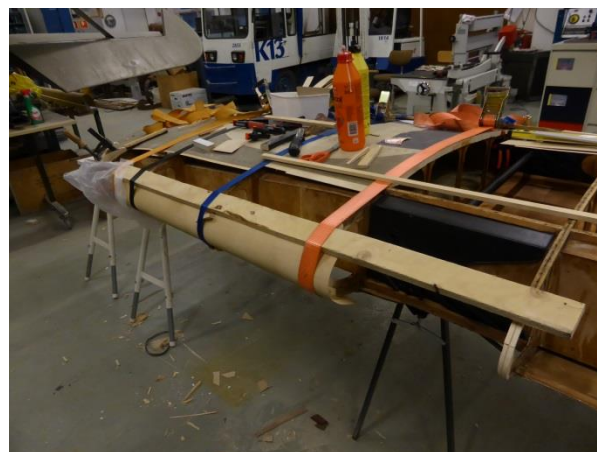
Kokeiltiin yhdellä muotissa puolittaisesti tor-sion muotoon taipuneella vaneriviilulla tor-sion verhoilua. Viilu kiinnitettiin torsion etu-reunaan siiven kärjestä laskien kaarien 2 ja 4 välille. Viilu yhdistyy liitoksella siiven kärjen puurakenteiseen torsion etureunaan. Viilu taipui liimatessa kohtuullisen hyvin paikoil-leen.

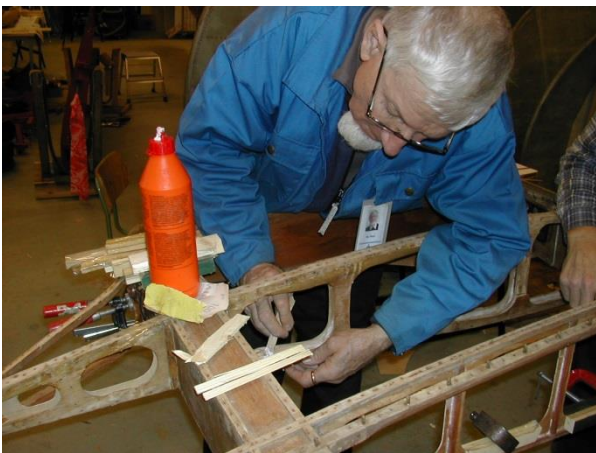
Siipikaaret

Korjattiin siiven tyvessä olevia kaaria. Kaarien molemmille sivuille on alun perin liimattu kaarta tukevat vaneriviilut. Nämä vaneriviilut olivat irronneet liimauksistaan ja osittain lahonneet. Ironneet vaneriviilut puhdistettiin ja liimattiin kiinni kaariin. Korjaamiseen jouduttiin osin käyttämään myös korvaava uutta vaneria. Muissa kaarissa oli pieniä vaurioita, lähinnä liimausten irtoamisia ja ne korjattiin.

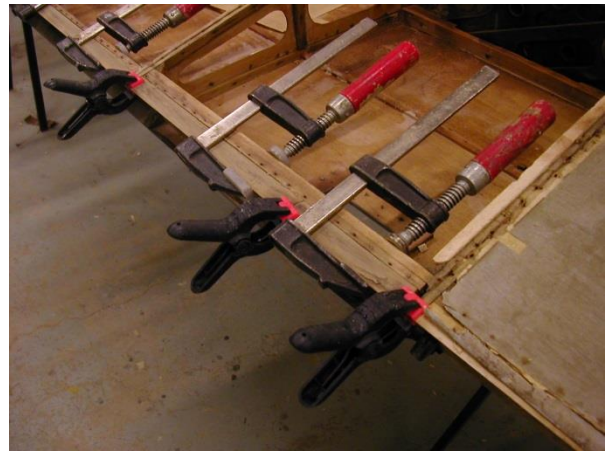
Jättöreuna

Korjattiin siiven jättöreuna. Siiven jättöreunasta, johon koko siiven mittainen siiveke kiinnittyy, oli valtaosaltaan irronnut jättöreunan verhoiluvanerin tueksi liimatut tukilista.

Korjaus tehtiin liimaamalla takaisin jättöreunasta liimauksestaan irronneita ja siiven purkamisen yhteydessä talteen otettuna tukilista.

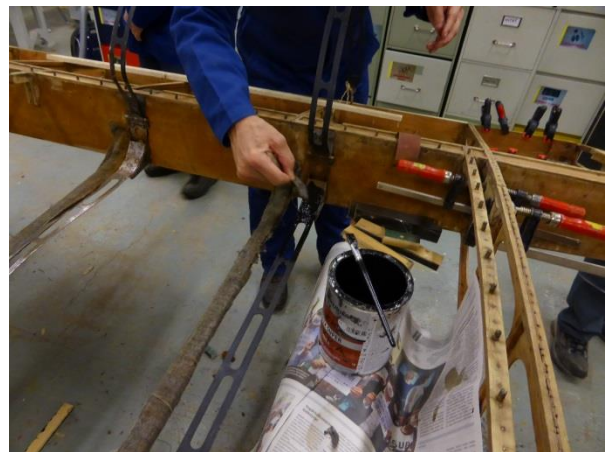
Polttoainetankin metalliset tuet ja kiinnikkeet

Puhdistettiin siipisaloissa kiinni olevat polttoainetankin metalliset ”kiinnityshihnat” ja muut tankin metalliset kiinnikkeet ruosteesta. Sitä ennen poistettiin tankin alapuolisten tukirautojen ympärille pehmikkeiksi kiinnitetty flanellikangasverhoilu. Verhoilukankaat laitettiin talteen takaisin asennettavaksi. Puhdistuksen jälkeen metalliset kiinnikkeet maalattiin ensin Rostexilla ja sen jälkeen mustalla Unica -metallilakalla.

Kiinnitettiin takaisin tankin alapuolisten tukirautojen flanellikangaspehmikkeet ja muut polttoainetankin tukena olevat huopaiset pehmusteet.

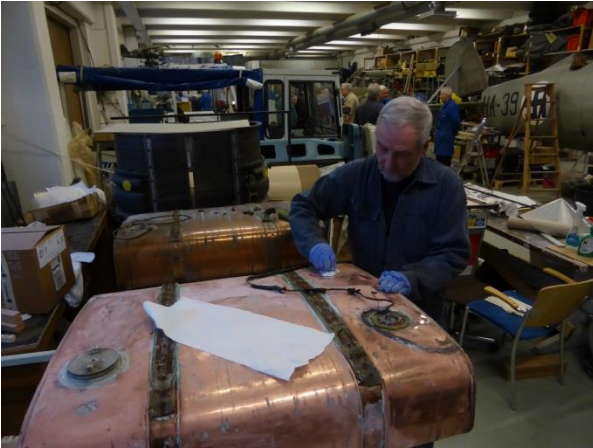
Polttoainetankki

Puhdistettiin kuparipelistä tehty oikean siiven polttoainetankin pinta. Tankin kuparipinta oli pinttynyt liasta ja oksidoitunut. Kuparipintaa puhdistettiin ensin fosforihappoon (33%) kostutetulla rätillä. Sen jälkeen pinta puhdistettiin kuparipintojen puhdistukseen tarkoitetulla perinteisellä Sampo puhdistusaineella. Lopuksi pinta puleerattiin kiiltäväksi talouspaperilla.

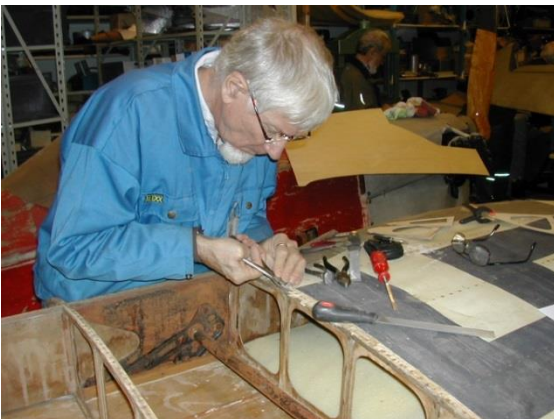
Naulojen poistaminen siipikaarista

Jatkettiin siipikaariin kiinni jääneiden verhoiluvanerin kiinnitysnaulojen poistamista. Ne naulat, joita ei saatu irti, hiottiin viilalla kaaren pinnan tasoon.

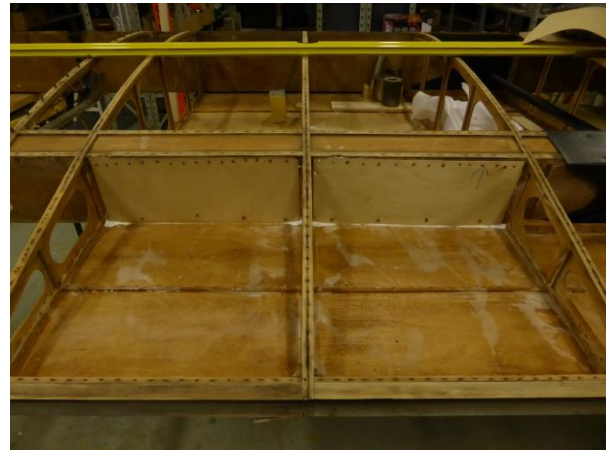
Siipisalko

Uusittiin etummaisena siipisalonsisäpuolista huonoksi mennyttä vaneriverhoilua kolmen kaarivälin verran siiven tyvestä lukien. Kun verhoilua purettiin, havaittiin että siipisalkokotelo oli sisältä homeessa. Home imuroitiin ja siipisalonsisäpinnat käsiteltiin homeen eliminoimiseksi alkoholilla (Sinoli-pesulla). Sen jälkeen siipisalko verhoiltiin umpeen uudella (1,3 mm) vanerilla.

Uusittiin samalla tavalla takimmaisena siipisalonsisäpuolista huononut vaneriverhoilua salonsisäpuolissa.

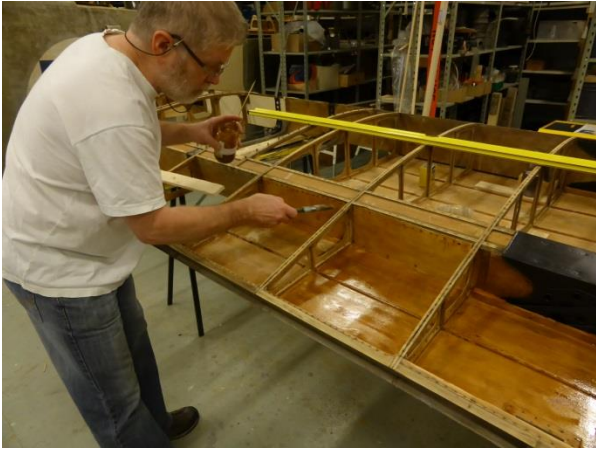
Siiven rakenteiden suojauslakkaus

Ennen lakkausta käsiteltiin vielä koko siiven rakenne sumuttamalla se Sinolilla. Alkoholilla kuivuttua lakattiin oikean yläsiiven alkuperäiset lakkapinnat sekä siiven uudet paikkauskohdat polyuretaanilakalla, johon oli sekoitettu polttamatonta rautaoksidia. Rautaoksidin vuoksi lakkapinnasta tulee vaalean ruskean punainen. Väripigmentin käytön syynä on etupäässä vaan se, että nähdään, mitkä osat on jo lakattu.

Alkuperäisen mukaisesti lakkaus olisi pitänyt tehdä selluloosalakalla, sillä polyuretaanilakka kehitettiin vasta paljon myöhemmin. Selvitetään vielä, olisiko löydettävissä jotain vastaavaa lakkaa, jota käytettiin Haukkaa rakennettaessa vuosija 1926-1927. Haukassa käytettiin aikanaan mm. Valspar- ja Superfin – nimisiä lakkoja.

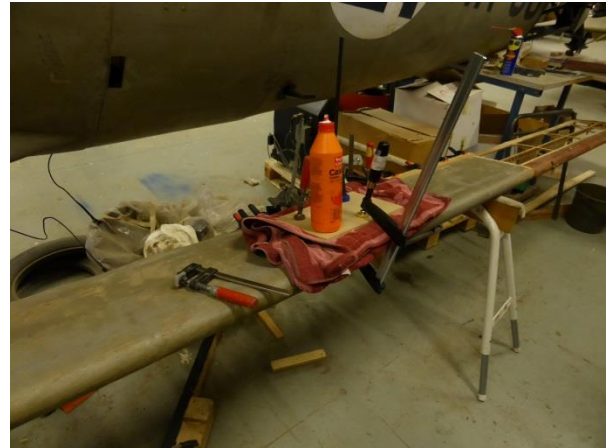
Oikean yläsiiven siivekkeen korjaus

Siivekkeen verhoiluvaneri on osittain irronnut liimauksestaan siivekkeen jättöreumassa. Myös verhoiluvanerissa on kohtia, jossa vaneriviilut ovat irronneet toisistaan. Lisäksi siivekkeen kärjen rakenne on irronnut liimauksestaan. Korjattiin jättöreunan irronnutta vaneriverhoilua. Toisistaan irronneita vaneriverhoilun viiluja kiinnitettiin toisiinsa injektoi-

malla liimaa vaneriviilujen väliin ja puristamalla sitten vaneripintaa painolevyllä.

Korjattiin siivekkeen liimauksestaan irronnut puurakenteinen siivekkeen kärki.

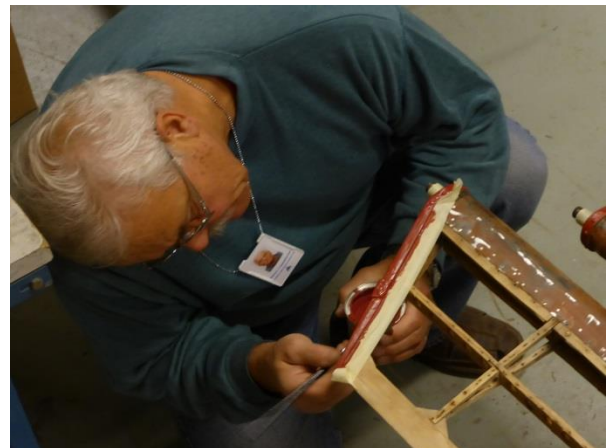
Puhdistettiin ruosteesta siivekkeiden tyviosan metallivahvisteet ja maalattiin ne Hammer Primer (punainen) pohjamaalilla. Pintamaaliksi tulee Hammer hopeinen metallimaali.

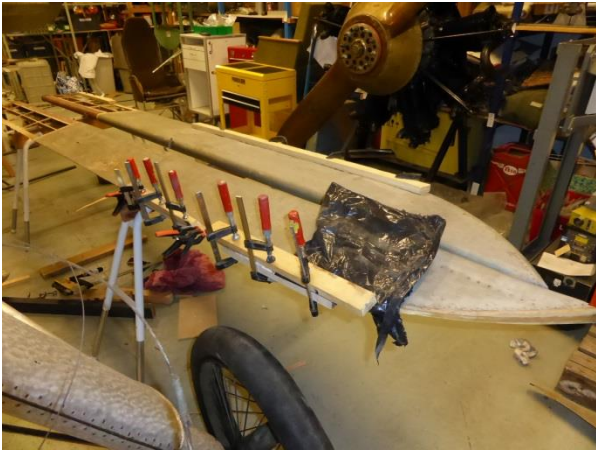
Siivekkeen korjaus

Otettiin vasemman yläsiiven siivekke korjaukseen. Siivekkeestä poistettiin puretun verhoiluvanerin jäljiltä jääneitä ruostuneita verhoilunauloja ja liimattiin irronnutta vaneriverhoilua.

Korjattiin siivekkeen jättöreunaa, jossa liimattiin kiinni jättöreunan vanerin toisistaan irronneita viiluja. Jättöreuna on yhdestä kohtaa painunut epäasiallisen varastoinnin seurauksena mutkalle. Kasteltiin tämä mutkakohta ja puristettiin se suoraksi kahden puulistan väliin toivoen, että viikon päästä jättöreuna on kuivuttuaan oiennut. Näin myös tapahtui.
