ILMAILUMUSEOYHDISTYS RY:N TIISTAIKERHON VUOSIRAPORTTI 2012

15. tammikuuta 2013

Lassi Karivalo
Tiistaikerholainen

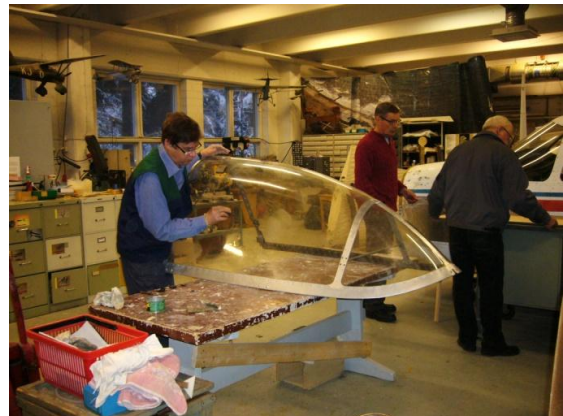
Koneen kuomut olivat erittäin pahoin naar-
muuntuneet ja kolhiutuneet. Metalliosat hiot-
tiin puhtaaksi hapettumista ja alumiiniset
pleksin kaaren maalattiin lakkakerroksella.
Kuomun pleksit hiottiin kirkkaaksi käyttäen
ensin huomapapereita 100-5000 ja lopuksi ne

hiottiin kirkkaiksi kahdella ei asteisella hion-
taneesteellä käyttäen hionnassa porakoneeseen
kiinnitettyä pehmeää kangasharjalaikkaa.

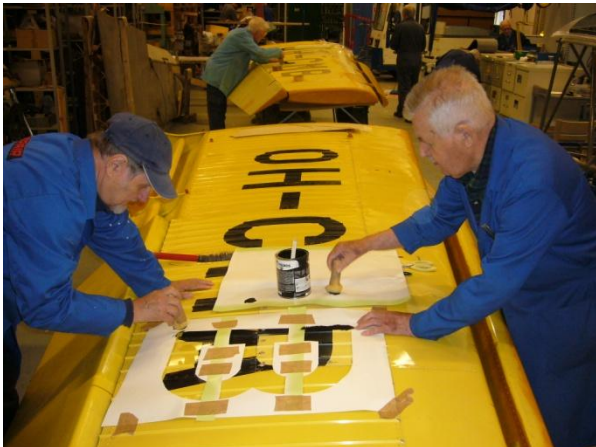
nettiin pakkolaskussa tuhoutuneen solasiiven tilalle kokonaan uusi. Ennen kesää 2012 siivet oli osin maalattu näytteillä olevan Čmelákin keltaiseen sävyyn.

Syksyllä 2012 siipien maalausta jatkettiin ja ne maalattiin toiseen ja osin kolmanteenkin kertaan. Siiven tunnukset (OH-CMB) maalattiin kiiltävällä mustalla. Niin ikään siivistä irrotetut laskusiivekkeet maalattiin ja asennettiin siipiin.

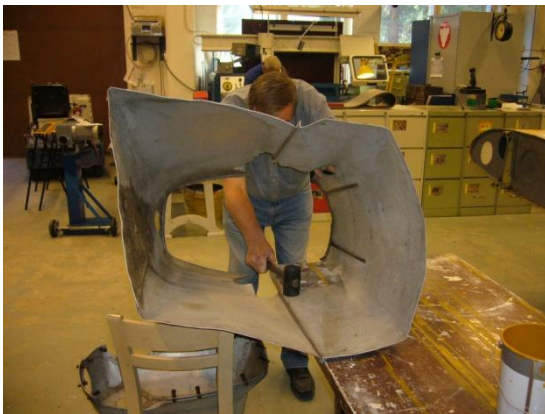
Moottoripukki ja muotopellit

Kummankin Kyrölään koneen moottorin suojustpellit ovat tallella Suomen Ilmailumuseossa. Alumiiniset ja maalaamattomat muoto/suojustpellit olivat pitkän varastoinnin aikana hapettuneet ja likaantuneet. Continental – moottorin suojustpellit puhdistettiin vesipesulla ja karhunkielellä. Moottoripukille ei tehty mitään.

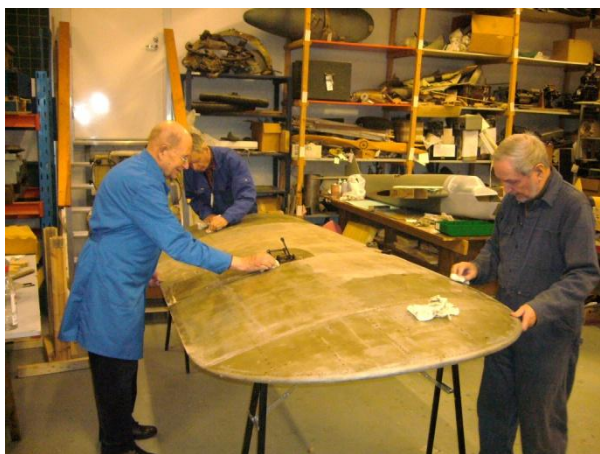
Työ alkoi puhdistamalla ensin Haukan alasiivet ”Ihmesienellä”. Ihmesienellä puhdistaminen tehdään kastamalla sieni ensin veteen ja puristamalla sitten siitä vesi pois. Mitään puhdistusainetta ei tässä käytetä. Ihmesienellä siipien pinnassa ollut pöly ja lika saatiin poistettua. Puhdistuksessa varottiin, ettei puhdistus vienyt mukanaan väripigmenttiä sekä koneen käytössä siipiin tulleita pöly/öljyjuovia.

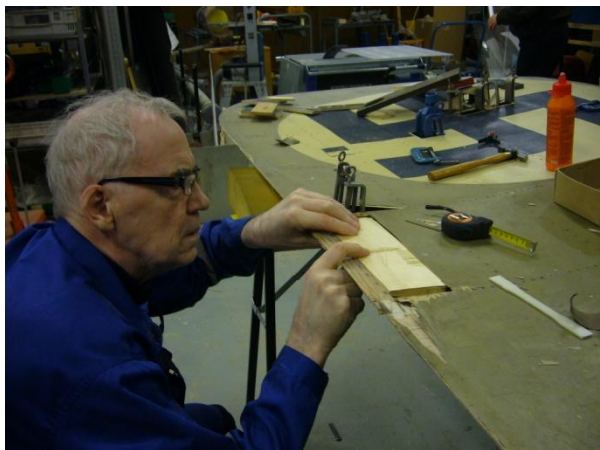
Tämän jälkeen aloitettiin oikean alasiiven vaurioiden korjaus. Siiven yläpinnassa oli kahdeksan varastoinnin kuluessa tullutta reikää. Niiden korjaamismetodina oli ”malli Kyrölä”. Verhoiluvanerissa olleen reiän ympärille piirrettiin neliö, jonka mukaisesti neliö leikattiin ”mattoveitsellä” irti.

Kahden paikatus reiän ja yhden nirhaman kohdalla kokeiltiin nirhamavaurioiden ja verhoiluvanerin irtileikkausjälkien häivyttämistä mattalakkaa ja lattian maalipinnalta hiottua harmaan maalipölyn sekoitusta. Lakasta ja maalipölystä tehdyllä massalla paklattiin leikkausjäljet ja siiven nirhamakohta. Lopputulos oli yllättävän hyvä. Pitääkin neuvotella Harri Huopaisen kansa, josko tätä menetelmää voisi laajemminkin käyttää Haukka I:n vaneriverhouksen korjauskohtien ”häivyttämisessä”.

Irti leikatussa palassa oleva vaurio korjattiin liimaamalla ehjäksi käyttäen palan alapinnalla tukena 0,1 mm ohutta vaneriviilua.

Pieniä, noin sentin läpimittaisia reikiä korjattiin siten, että reiän päälle liimattiin lappu, joka oli saatu siiven pahasti rikkoutuneen pintavanerin maalatusta päällimmäisestä kerroksesta (viilusta). Näin lopputulos oli ulkonäöllisesti erinomainen.
