# ILMAILUMUSEOYHDISTYS RY:N TIISTAIKERHON VUOSIRAPORTTI 2014

Suomen Ilmailumuseon entisöintitilassa toimivan Ilmailumuseoyhdistys ry:n Tiistaikerhon vuosiraportti 2014 perustuu Tiistaikerhon projektien etenemisten kirjaamiseen sekä töiden dokumentointiin kuvaamalla.

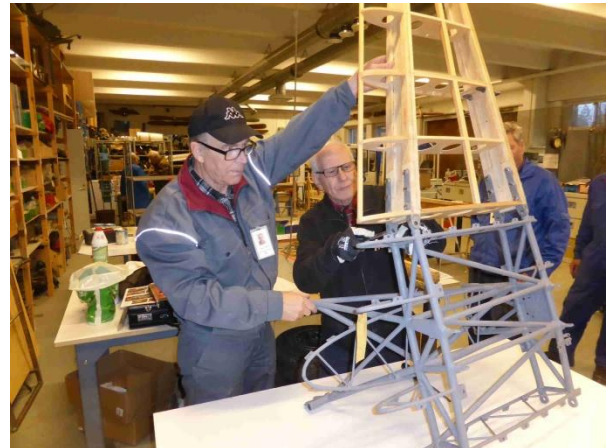
Pyrstön teräsputkirakenteinen yhdyskehikko eli perärunko hiekkapuhallutettiin ja maalattiin harmaalla pohjamaalilla.

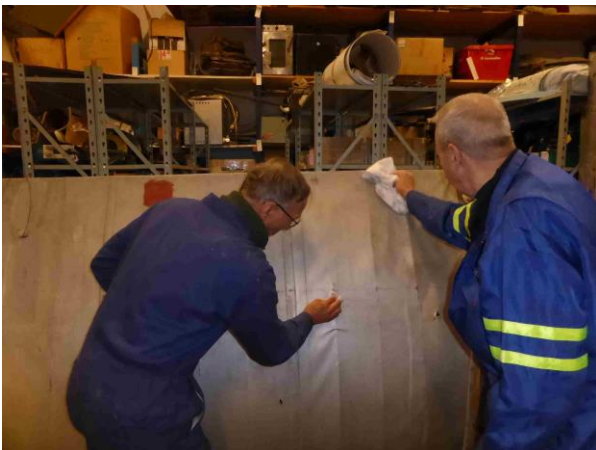
#### Siiven puhdistus

Puhdistettiin siiven pölyiset ja pahoin likaantuneet verhoilupinnat laimeaan Fairy -

liuokseen kastetulla rätillä. Puhdistus täydennettiin käsittelemällä pinnat ihmesienellä. Käsitelyssä pinttyneen lian alta paljastui jokseenkin hyväkuntoinen hopealakalla maalattu kangasverhoiltu siivenpinta.

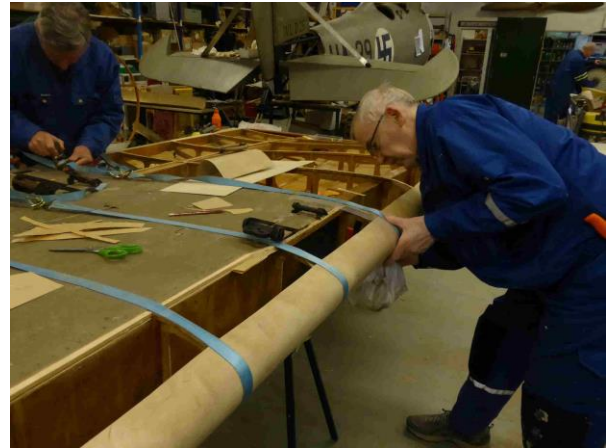
Siiven tuhoutuneen johtoreunan eli torsion rakentaminen oli varsin vaativa tehtävä, sillä Haukan yläsiiven johtoreunan vanerikuori oli rakenteeltaan monimutkainen. Piirustuksia ei ollut käytettävissä, mutta onneksi vasemman siiven johtoreuna oli säilynyt puoliksi ehjänä, joten siitä saatiin rakentamiseen riittävä malli. Purettujen torsion kaarien rakentamisen jälkeen niihin kiinnitettiin torsion muotoon taivutetut verhoiluvanerit. Torsion muotoon vanerit taivutettiin sitomalla vanerit märkinä

torsion muotoiseen muotin ympärille. Kuivuttuaan vanerit voitiin asentaa torsion kaariin.

Siiven purkamisessa säästetty vanha vaneriverhoilu konservoitui ja korjattiin ennen kuin aloitettiin purettujen pintojen uudelleen verhoilu. Se toteutettiin 1,2 mm paksuisella kolmekerroksisella lentokonevanerilla. Vuodan kiinnitettiin siipikaariin ja siipisalkoihin liimalla, nauloilla ja ruuveilla alkuperäisen mukaisesti.

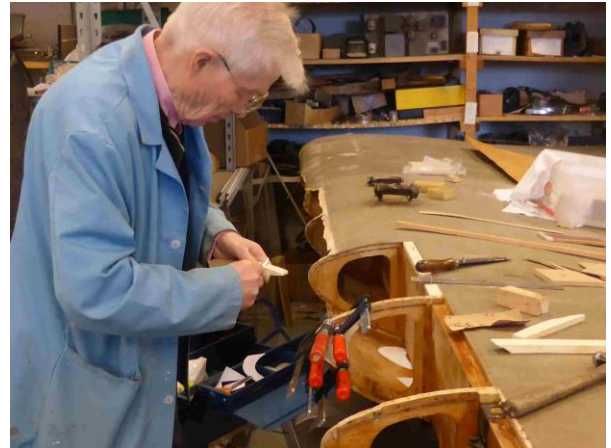
Vasemman yläsiiven torsio on säilynyt oikean yläsiiven torsiota paremmin. Torsiota jouduttiin rakentamaan uusiksi vain kahden ja puolen vanerivuodan matkalta siiven tyvestä alkaen. Onneksi kaikki torsion kaaret olivat tallella, joskin osin vaurioituneina. Kun torsio-

on vaurioituneet kaaret oli korjattu ehjiksi, torsio verhoiltiin samoin, kuin toimittiin oikean siiven torsiota rakennettaessa.

Vasemman siiven verhoilu toteutettiin identtisesti oikean yläsiiven verhoilun kanssa. Siipi verhoiltiin pureuilta osin 1,2 mm paksuisesta vanerista. Vanerien alapinnoille kiinnitettiin tukilistat ja alapinnat lakattiin. Vuodot kiinnitettiin sitten siiven kaariin liimaamalla ja nau-lausvahvistuksella.

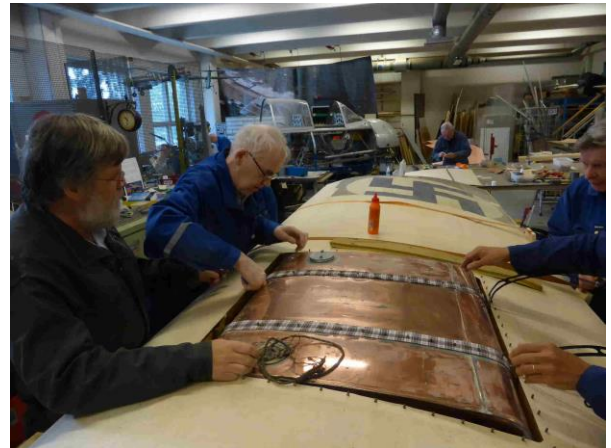
Ennen siivekkeiden vaneriverhoilun puretun osan uudelleen verhoilua, korjattiin purkamatta jääneen verhoilun vauriot. Kummankin siivekkeen lahoa vaneriverhoilua oli jouduttu

purkamaan siivekkeen tyvestä yhden vanerivuodan matkalta. Leikattiin 1,2 mm vanerista kumpaakin siivekkeen tyviosaan tulevat uudet vanerivuodot.

Vanerivuodot taivutettiin siivekkeen profiilin liottamalla vanerilevyjä vedessä ja taivuttamalla vettyneet vaneri muotin ympärille. Kuivuneet vuodot kiinnitettiin paikoilleen liimalla ja messinkiruuveilla.

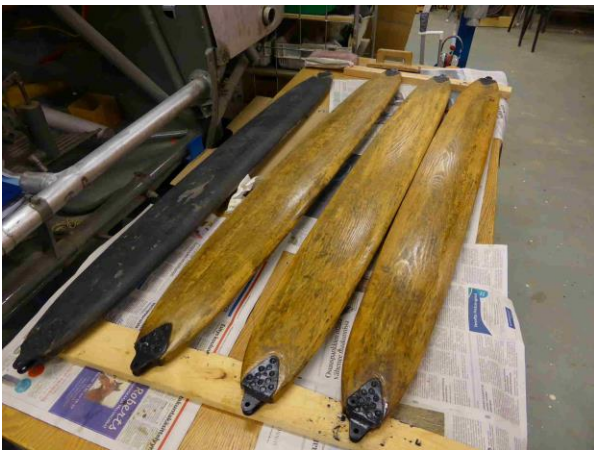
Kolmesta puisesta siipituesta eli streevasta oli hiottu pois niitä peittänyt lahonnut kangasverhoilu. Lakattiin nämä kolme streevaa useaan kertaan selluloosalakalla.

Neljännän streevan alkuperäinen ja vielä kohtuukuntoinen mustalla maalilla lakattu kangaspinta säilytetään esimerkkinä alkuperäisestä streevan pintakäsittelystä. Kolme streevaa verhoiltiin alkuperäisen mukaisesti verhoilu-

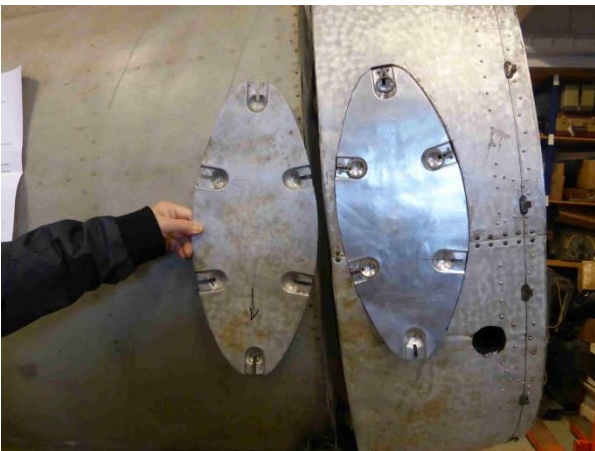
Moottoripukista puuttui pukin oikealla puolella oleva huoltoluukku. Sellainen valmistettiin vasemmalla puolella olevaa alkuperäistä huoltoluukkuja mallina käyttäen. Luukku tehtiin alumiinipelistä. Haastavaa oli tehdä huoltoluukun reunassa olevien lukkosalpojen painanteet. Niiden tekemiseksi sorvattiin painanteiden prässäämiseen sopivat muotit.

Muottien avulla kiinnityssalpojen painanteet puristettiin prässillä tarkistusluukun reunoihin. Lopuksi tehtiin huoltoluukun salpaineisiin tarvittavat lukkosalpojen kiinnityksen edellyttämät hahlot ja luukun alumiinipintaan hiottiin alkuperäisen luukun pinnan mukainen pyörökuviointi. Moottoripukin uuden huoltoluukun kiinnityssalvoista puuttui kolme. Ne tehtiin 5 mm paksuisesta alumiinilevystä käyttäen mallina alkuperäistä lukkosalppaa. Valmiit uudet salvat asennettiin paikalleen ja ne toimivat moitteettomasti.

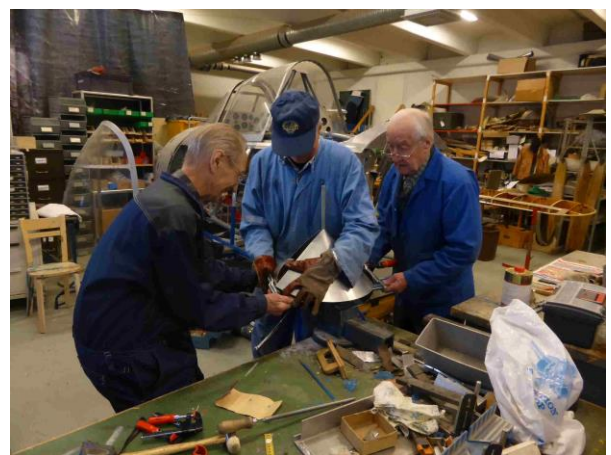
Sovitettaessa spinneriä potkurin napaan, todettiin, että se on halkaisijaltaan vähän liian suuri. Sen seurauksena spinnerin ulkoreunasta leikattiin pois tarpeellinen määrä, jonka jälkeen spinnerin ulkoreunaan tehtiin sikkipyö-

rällä sisäänpäin oleva kaareutuma. Kaareutum-  
an ansiosta spinnerin reuna loksahaa potku-  
rinavan reunassa kulkevaan uraan.

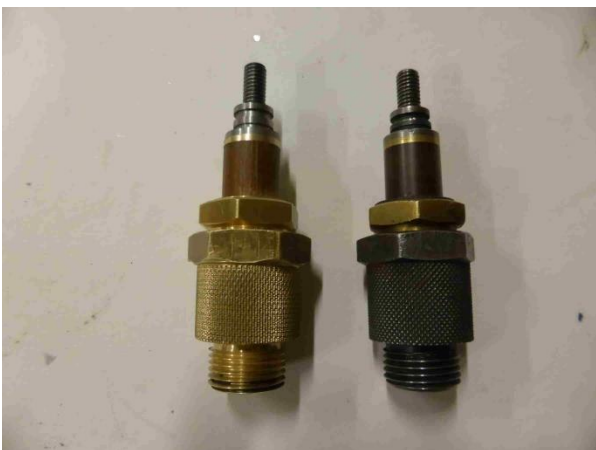
Keski-Suomen Ilmailumuseosta saatu Gnome  
et Rhône Jupiter IV 9 -moottori oli ilman sy-  
tytystulppia. Moottorissa käytettiin brittival-  
misteisiä K.G.L. 12 -sytytystulppia. Tällaisia  
tulppia ei löytynyt Haukan moottoriin asen-  
nettavaksi. Suomen Ilmailumuseossa olevasta  
Le Rhône -moottorista saatiin näytteille aitoja  
K.L.G. 12 -tyypin tulppia.

Päätettiin tehdä niiden mukaisia tulppien nä-  
köiskopioita Haukkaan asennettavaan Gnome  
et Rhône -moottoriin. Tarvittavan 18 tulpan  
valmistus on käynnissä.

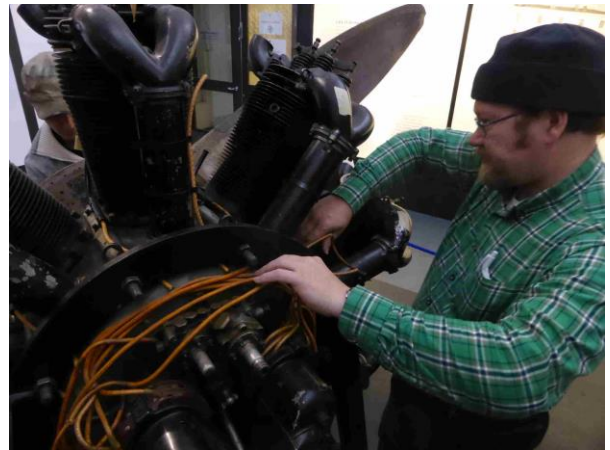
Gnome et Rhône Jupiter IV 9 -moottorista oli  
katkottu ja karsittu siinä olevaa tulppien joh-  
dotusta. Alkuperäistä johdotusta on onneksi  
aika paljon jäljellä. Tilattiin alkuperäistä vas-  
taavaa kangaspäällysteistä tulpanjohtoa  
USA:sta Haukka I:n tarpeisiin. Täydennettiin  
moottorin tulpanjohdotusta puuttuvilta osin  
moottorin virranjakajasta sytytystulppiin.  
Työn teki Suomen Ilmailumuseon Keski-  
viikkokerho.

Moottorissa on nyt sekä alkuperäistä että uut-  
taa virtajohdotusta. Moottorin alkuperäisten  
tulpanjohtojen päissä on metallinen pihtimäi-  
nen pidike, jolla johto kiinnitetään tulpan  
päähen. Uudet johdot tarvitsivat nämä pi-  
dikkeet. Koska alkuperäisiä pidikkeitä ei ollut  
saatavilla, tehtiin tarvittava määrä uusia pi-  
dikkeitä alkuperäisiä mallina käyttäen.

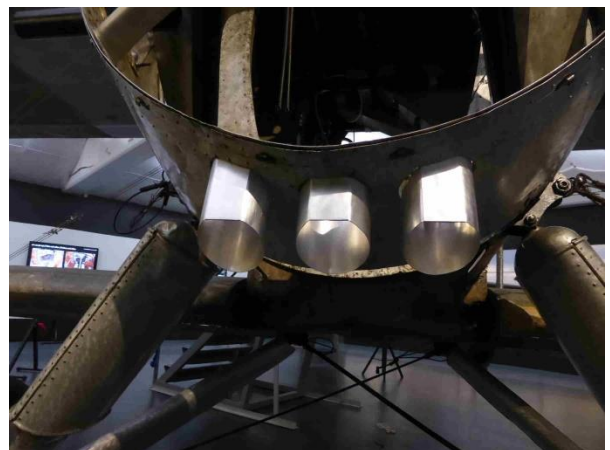
Haukassa alun perin käytetyissä Jupiter -  
moottorissa oli kolmikurkkuinen Claudel -  
kaasuttaja. Siinä kullakin kurkulla oli oma  
kaasuttajassa kiinni oleva ilmanottoputkella.

Ilmanottoputket tulivat ulos moottoripukin alaosassa olevista rei'istä. Nämä ilmanotto-putket ovat kadonneet, joten sellaiset tuli rakentaa. Koska mitään piirustuksia ei ollut käytettävissä, putket jouduttiin tekemään Haukasta otetut valokuvat ohjeena. Visuaalisesti uudet putket näyttävät hyvin alkuperäisen kaltaisilta.

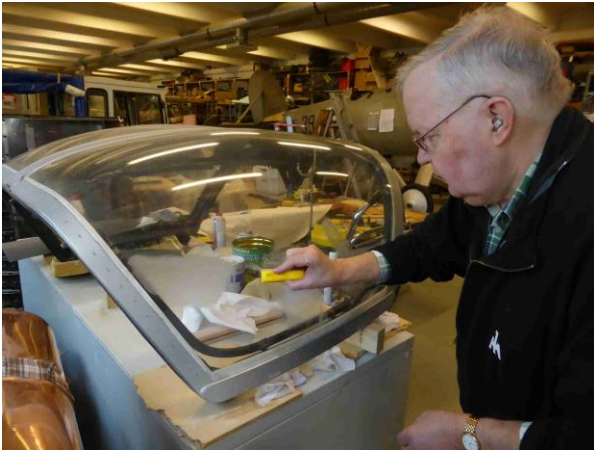
Suomen Ilmailumuseon I-hallissa olevan de Havilland D.H.115 Vampire Trainer . Mk.55 (VT-9) kuomua oli naarmutettu. Kuomu irrotettiin ja hiottiin kirkkaaksi käyttämällä siihen eri vahvuisia hiontapapereita ja hiontatahnoja.

Hionnan jälkeen kuomu kiinnitettiin takaisin paikoilleen.

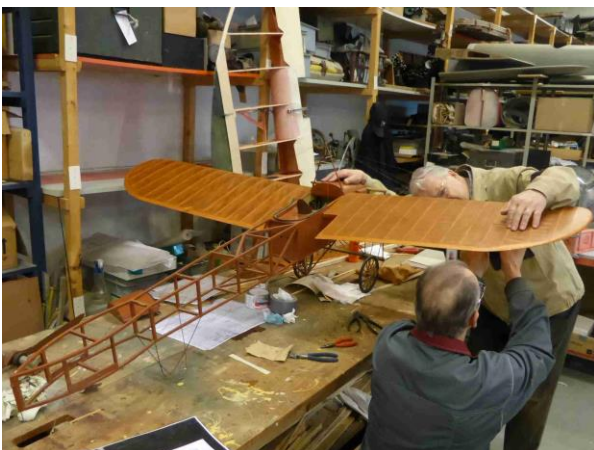
Saatiin valmiiksi Bleriot XI pienoismallin uudelleen verhoilu.

Verhoilu tehtiin verhokankaalla, joka kiristettiin lakalla. Huhtikuussa pienoismalli voitiin palauttaa näytteille Suomen Ilmailumuseon I-halliin.

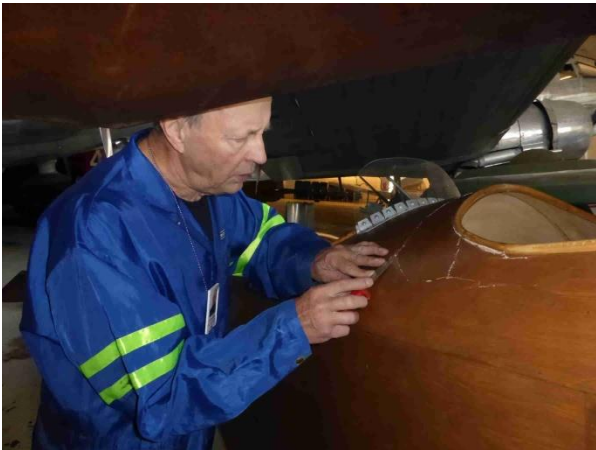
Blomqvist & Nybergin - konetta keväällä siirrettäessä rikkoutui etumaisen ohjaamoaukon vanerireunus. Murtuneita vanerisaumoja muokattiin toisiinsa yhteen sopiviksi. Sen jälkeen saumat liimattiin ehjiksi. Saumat vielä maalataan rungon vanerin väriseksi ruskeaksi sävytetyllä lakalla.
